**AFFAIRE RELATIVE À LA CONSTRUCTION D'UNE ROUTE AU COSTA RICA
LE LONG DU FLEUVE SAN JUAN**

(NICARAGUA c. COSTA RICA)

RÉPLIQUE DE LA RÉPUBLIQUE DU NICARAGUA

4 AOÛT 2014

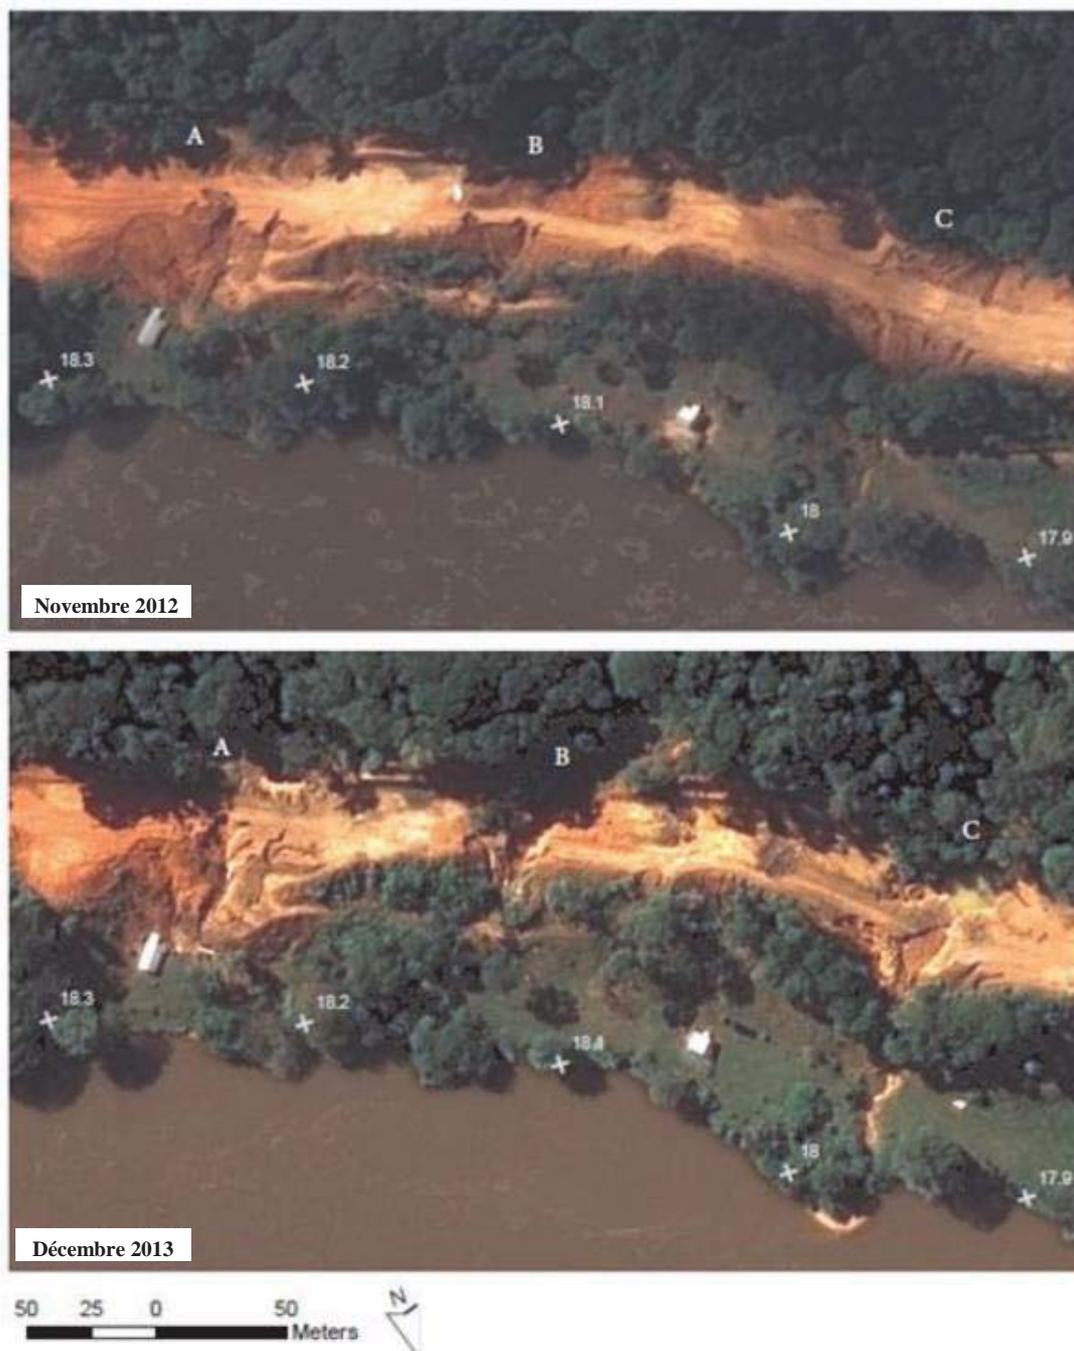
Figure 2.1. : Comparaison d'images satellite de novembre 2012 et de décembre 2013 des passages de remblais de Las Crucitas, 18,0-18,2 km en aval de la borne n° II, démontrant l'aggravation du ravinement et de la rupture du revêtement de la route et des talus

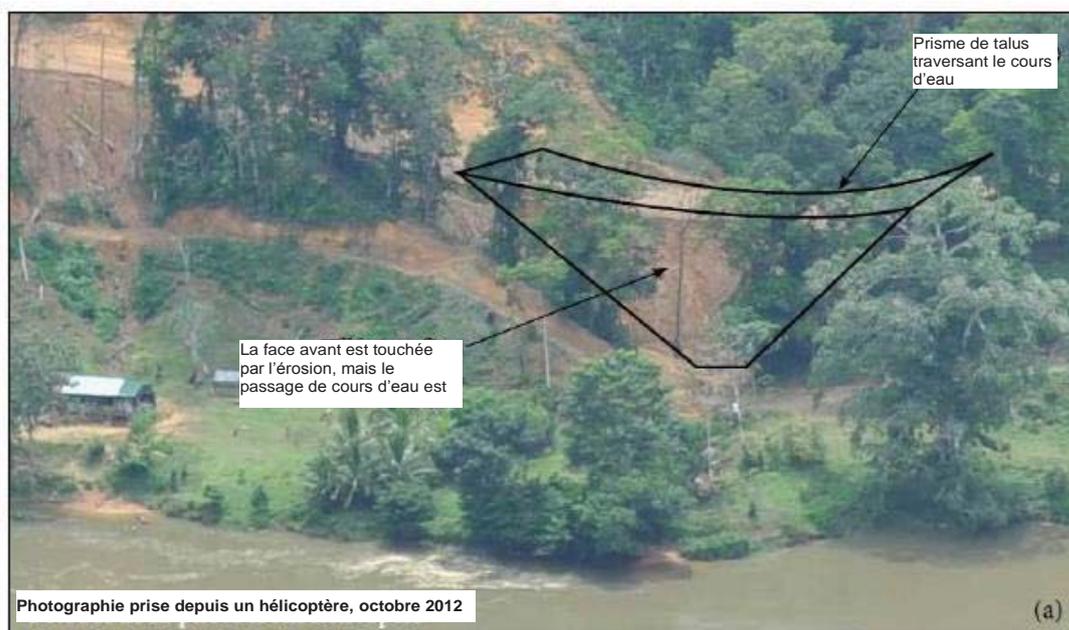
Figure 2.2. : Point d'érosion marquée n° 9.4, à 18 km en aval de la borne n° II (vue aérienne oblique, octobre 2012)

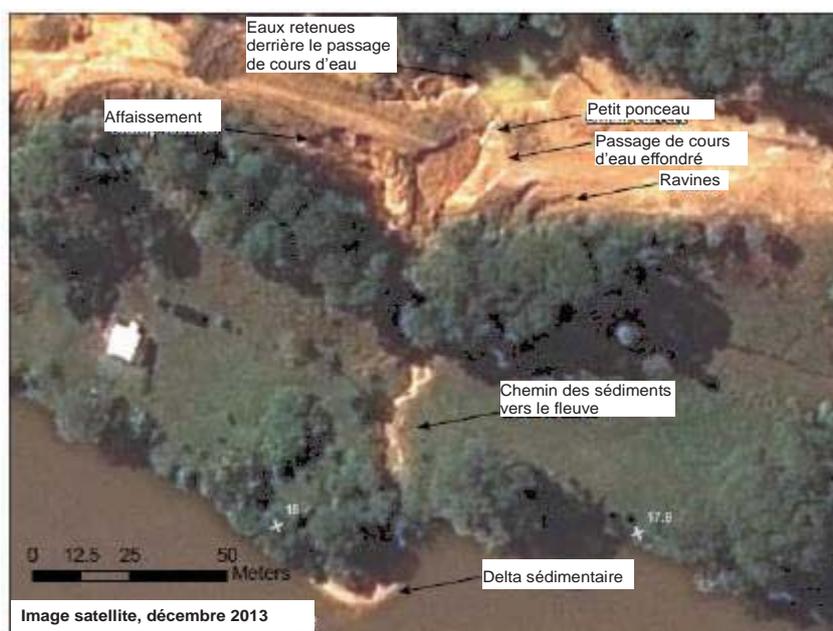
Figure 2.3. : Point d'érosion marquée n° 9.4, à 18 km en aval de la borne n° II (image satellite à haute résolution, décembre 2013)

2.21. MM. Hagans et Weaver concluent leur analyse de l'image satellite de décembre 2013 par l'observation suivante :

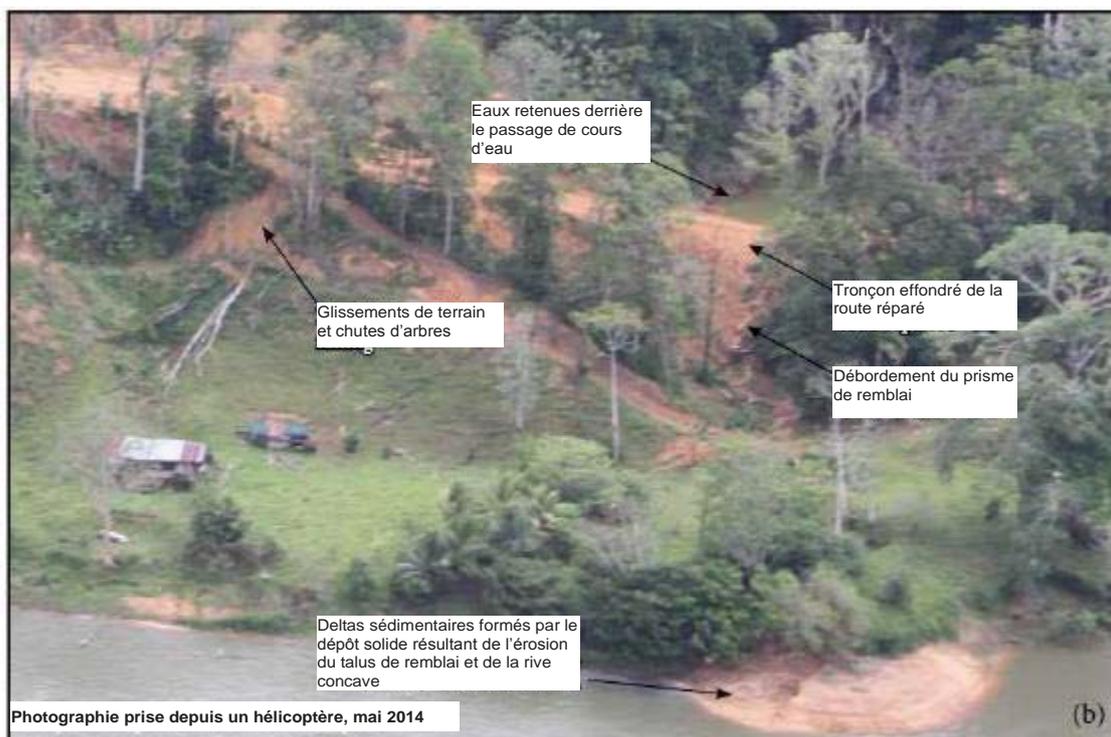
Figure 2.4. : Point d'érosion marquée n° 9.4, à 18 km en aval de la borne n° II (vue aérienne oblique, mai 2013)

2.22. Comme l'indique la figure 2.4, six mois plus tard, en mai 2014, l'érosion vers le fleuve San Juan était encore plus prononcée, malgré les efforts qui avaient été faits pour remblayer la partie effondrée de l'ouvrage de franchissement. M. Kondolf fait observer que le point de passage n'est toujours «pas correctement drainé, puisqu'on constate derrière l'ouvrage une accumulation d'eau qui s'écoule sur la paroi du remblai, ce qui ne manquera pas de provoquer l'érosion et la déstabilisation du talus»¹⁰². En outre, cette zone demeure caractérisée par un «glissement de terrain continu sur la pente surplombée par la route», ainsi que par des

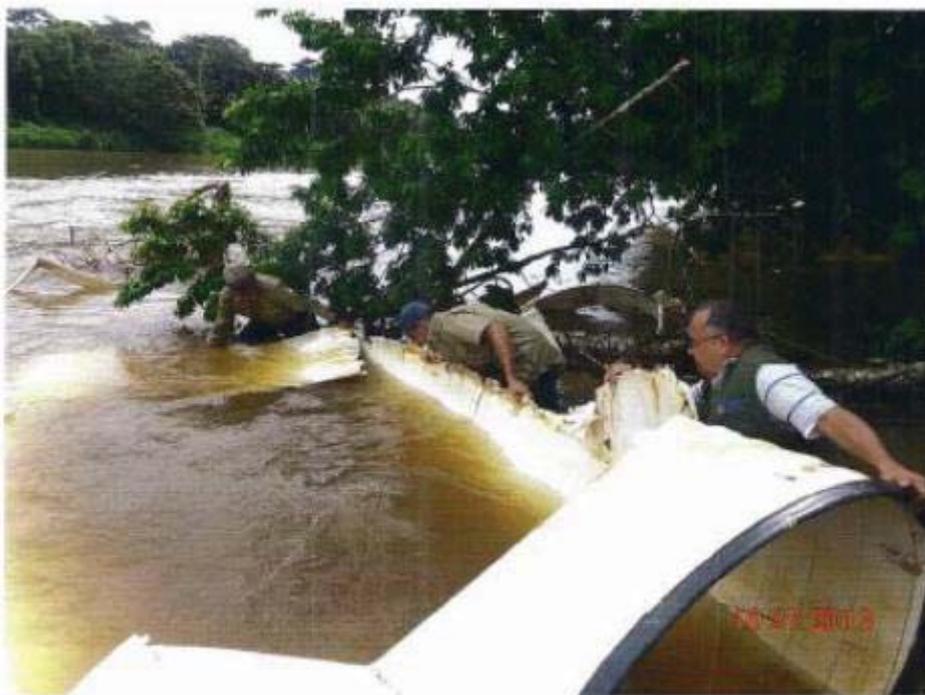
Figure 2.5. : Enlèvement de fragments de ponceau du fleuve San Juan près du point d'érosion marquée n° 9.4, à 18,0 km en aval de la borne n° II (photographie en date du 27 octobre 2013)

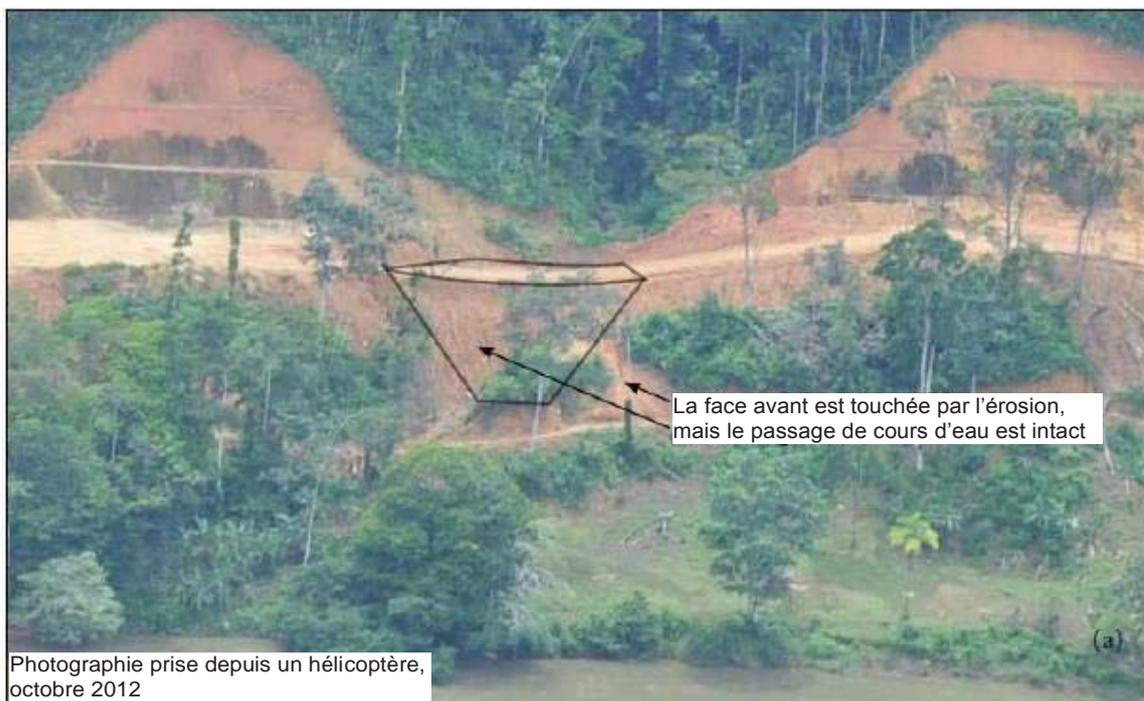
Figure 2.6. : Point d'érosion marquée n° 9.5, à 18,1 km en aval de la borne n° II (vue aérienne oblique, octobre 2012)

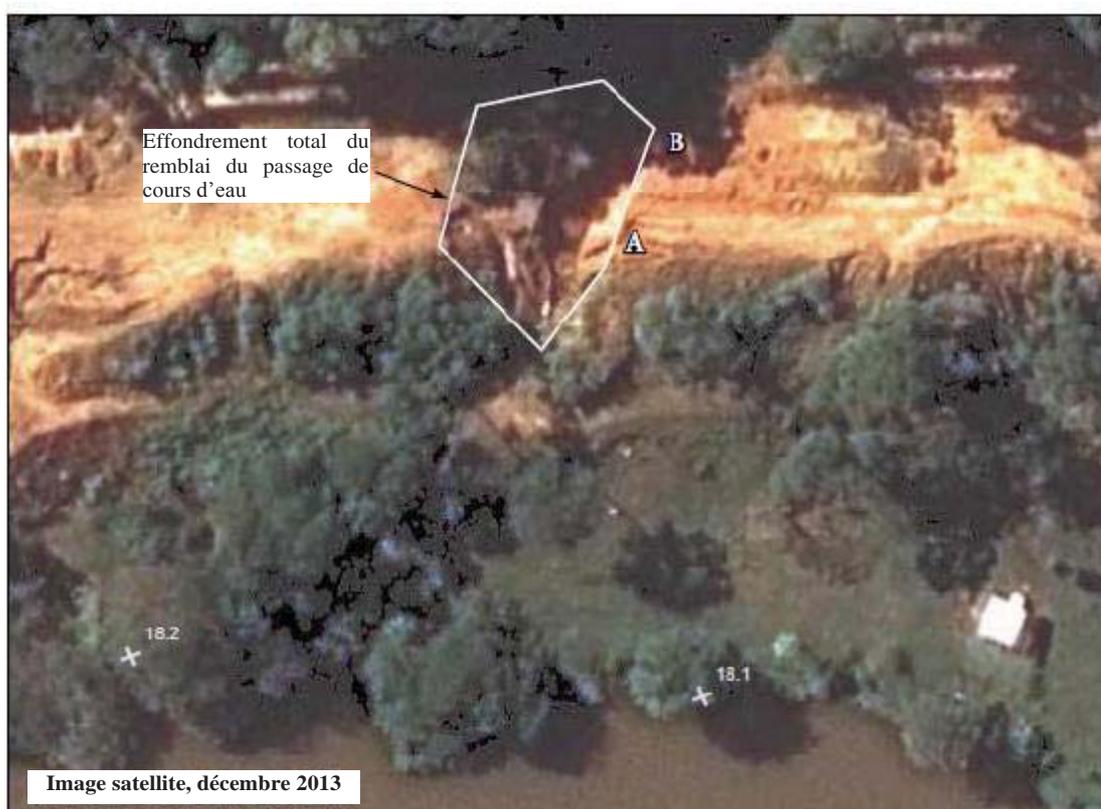
Figure 2.7. : Point d'érosion marquée n° 9.5, à 18,1 km en aval de la borne n° II (image satellite à haute résolution, décembre 2013)

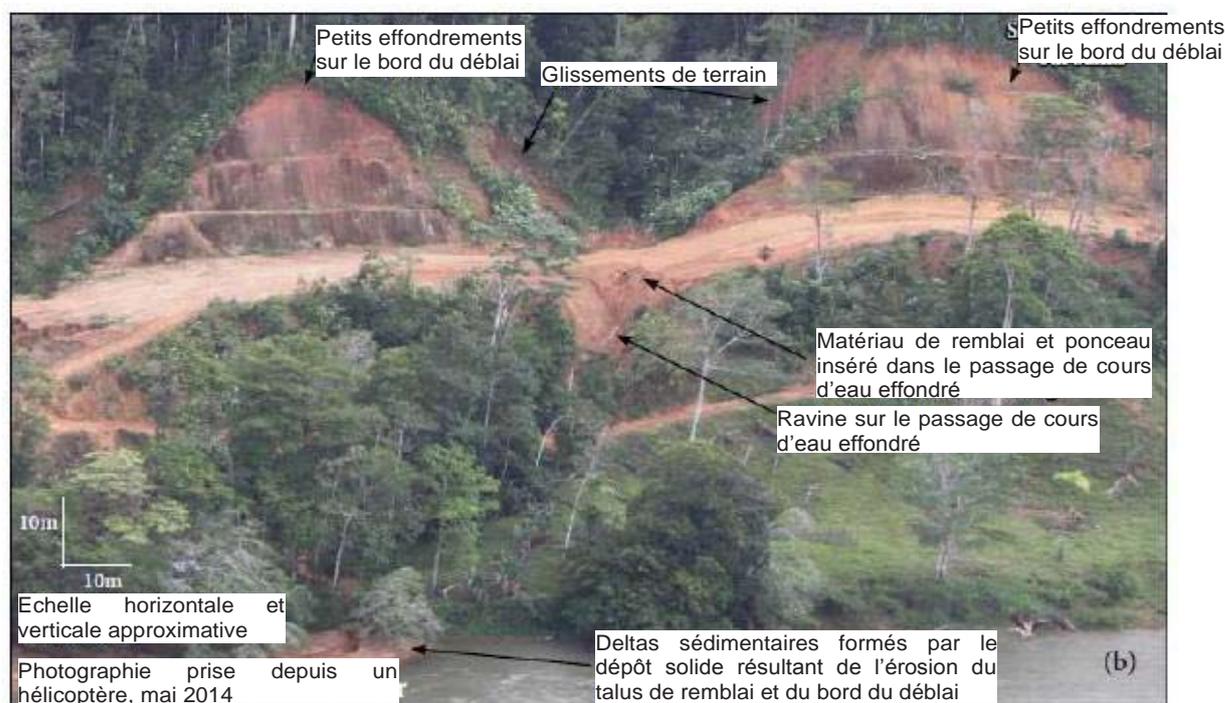
Figure 2.8. : Point d'érosion marquée n° 9.5, à 18,1 km en aval de la borne n° II (vue aérienne oblique, mai 2014)

2.30. Ainsi qu'on peut le constater sur la photo de mai 2014 reproduite à la figure 2.8 ci-dessus, le passage de cours d'eau effondré avait, à l'époque, été reconstruit par remplissage du vide laissé par l'effondrement¹¹⁸, ce qui n'a toutefois pas résolu le problème. L'érosion avait repris et l'ouvrage s'est de nouveau écroulé¹¹⁹.

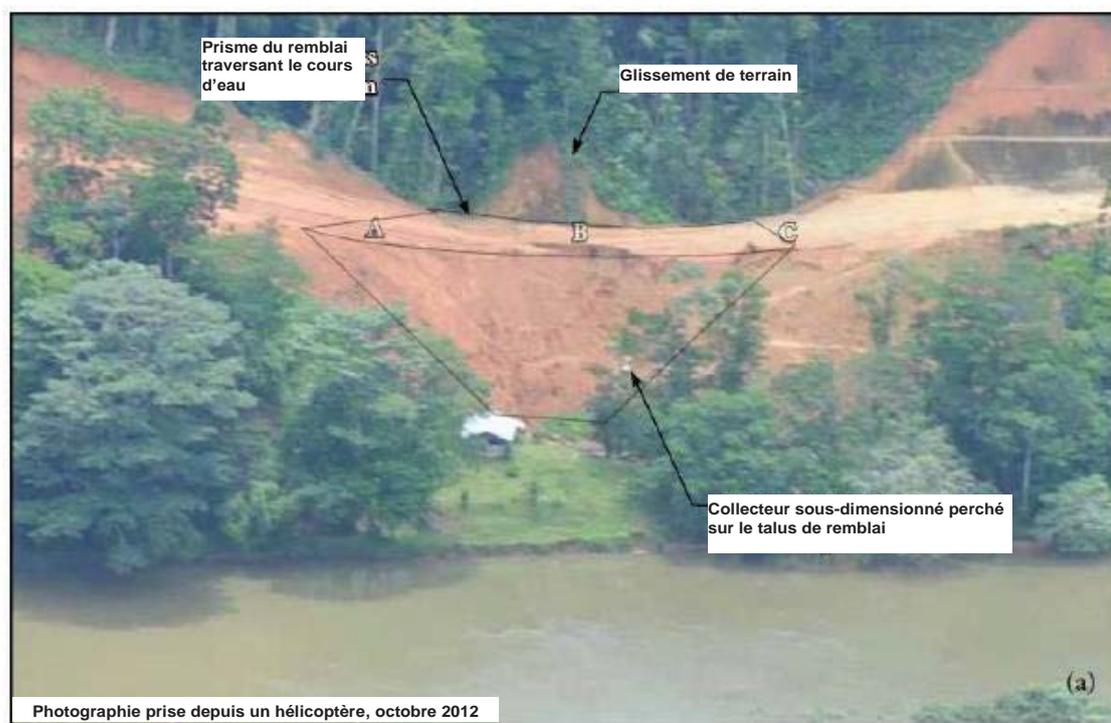
Figure 2.9. : Point d'érosion marquée n° 9.6, à 18,2 km en aval de la borne n° II (vue aérienne oblique, octobre 2012)

2.34. Là encore, le passage de cours d'eau a été bouché au moyen de matériau de remblai pour faire passer la route. Selon MM. Hagans et Weaver, cette image montre que l'emplacement «est en proie à une déformation et à une érosion importantes du talus de remblai situé en aval, très peu de temps après la construction»¹²⁶. La quantité de remblai qui obstrue le cours d'eau est beaucoup plus importante que dans les deux exemples précédents, car son volume atteint quelque

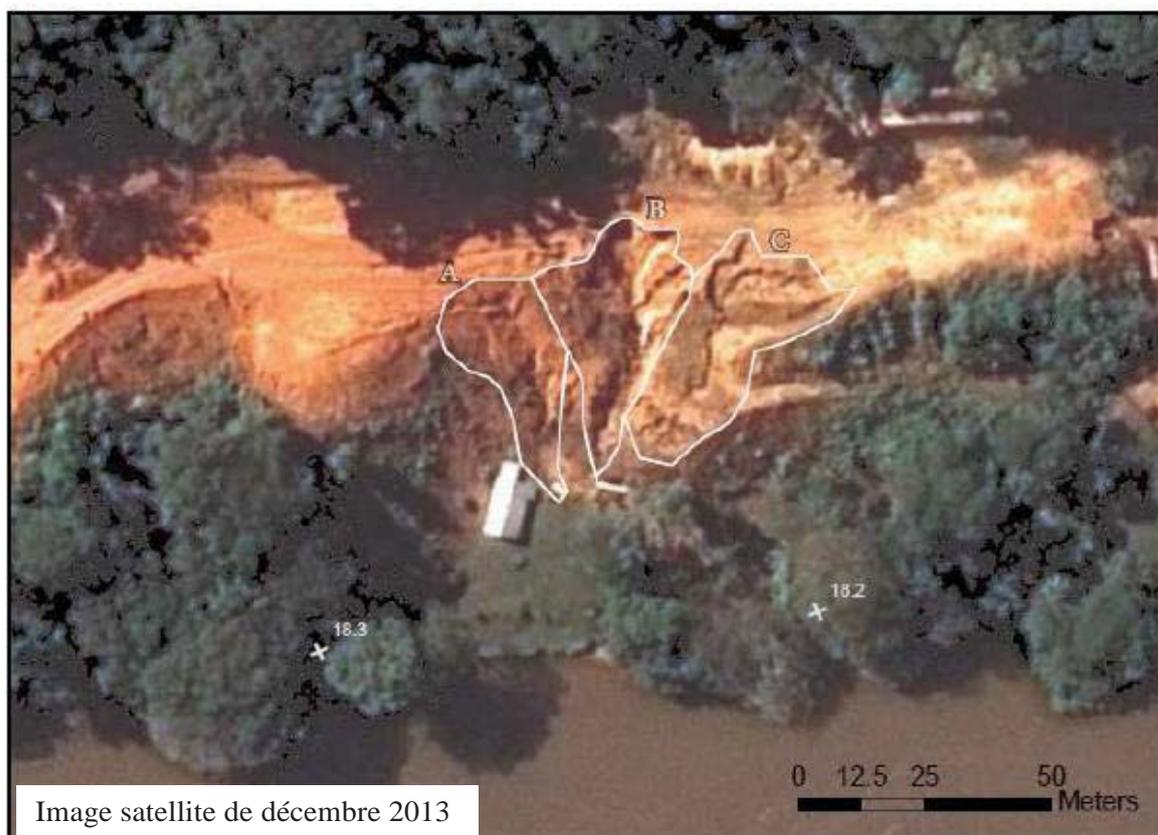
44 **Figure 2.10. : Point d'érosion marquée n° 9.6, à 18,2 km en aval de la borne n° II (image satellite à haute résolution, décembre 2013)**

2.37. Selon M. Kondolf, «ces ravines s'étendent sur 80 m de largeur (dans la direction parallèle au rivage) et sur 50 m à l'horizontale entre le sommet et le pied du talus de remblai»¹³³. Il estime que

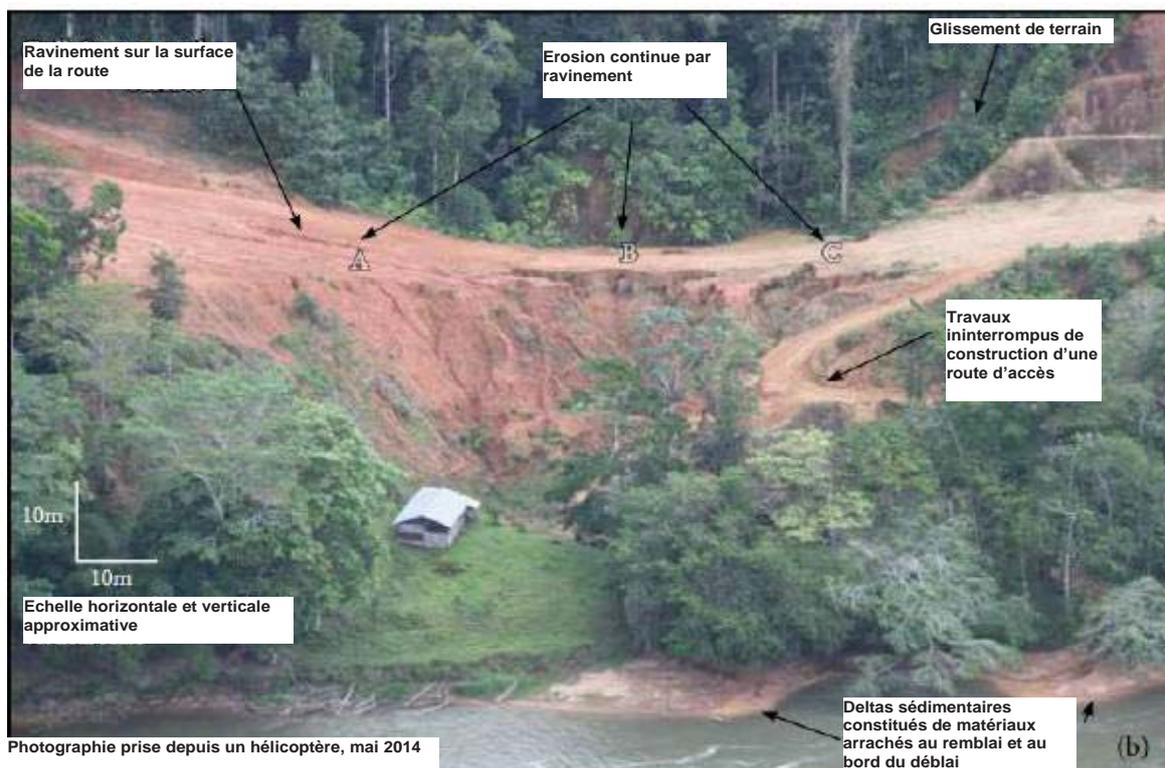
Figure 2.11. : Point d'érosion marquée n° 9.6, à 18,2 km en aval de la borne n° II (vue aérienne oblique, mai 2014)

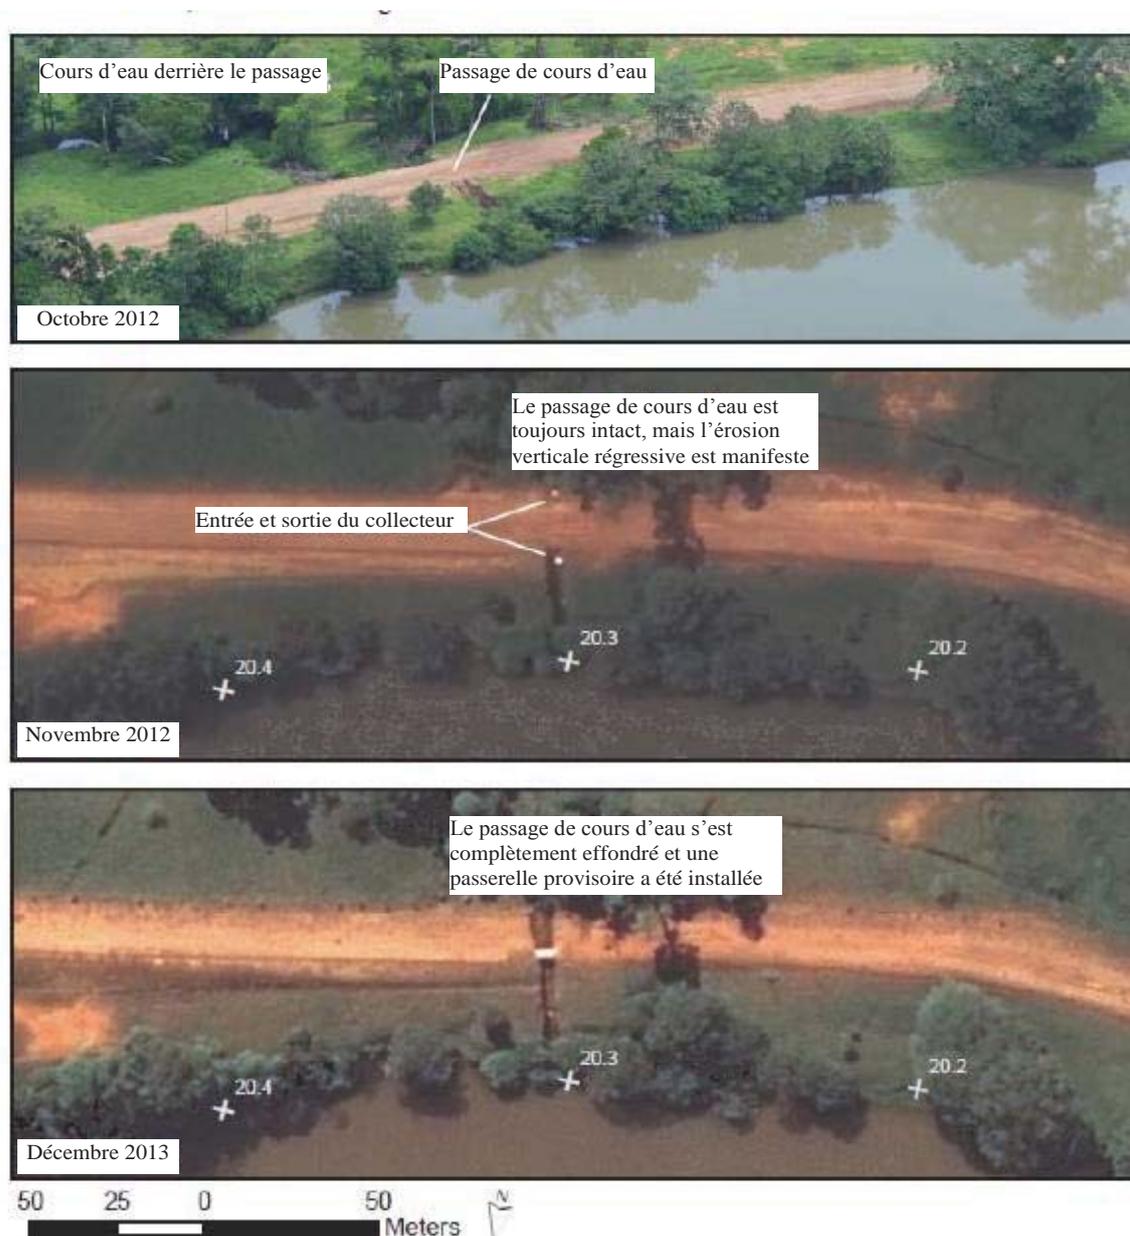
Figure 2.12. Image satellite et image prise depuis un hélicoptère d'un remblai de passage effondré en terrain plat, à 20,3 km en aval de la borne n° II

2.39. Les talus escarpés ne sont pas les seuls endroits où les ouvrages de franchissement de cours d'eau déficients ont entraîné une érosion toujours plus grave en direction du fleuve. Ce phénomène se produit également en terrain plat, où le Costa Rica assure qu'«il n'y a rien à signaler»¹⁴⁰. Qu'on pense par exemple au passage de cours d'eau ci-après (figure 2.12), situé en terrain plat, à 2 km en aval des trois points décrits plus haut.

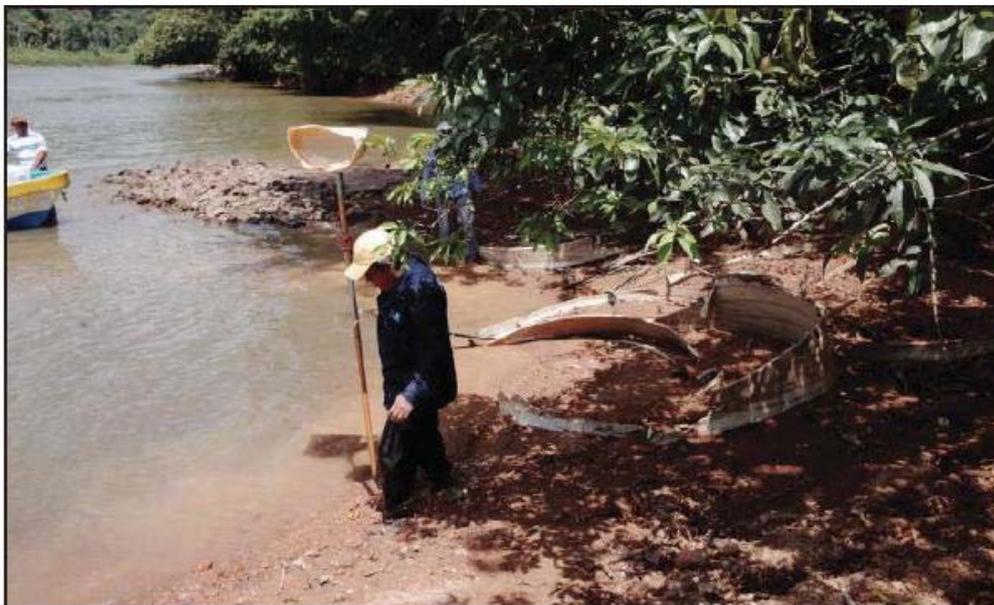
Figure 2.13. : Morceaux de tuyaux de ponceau et matériel de remblai dans le fleuve San Juan, à l'endroit où un passage de cours d'eau construit en terrain plat s'est effondré (photographie en date du 31 mars 2014)

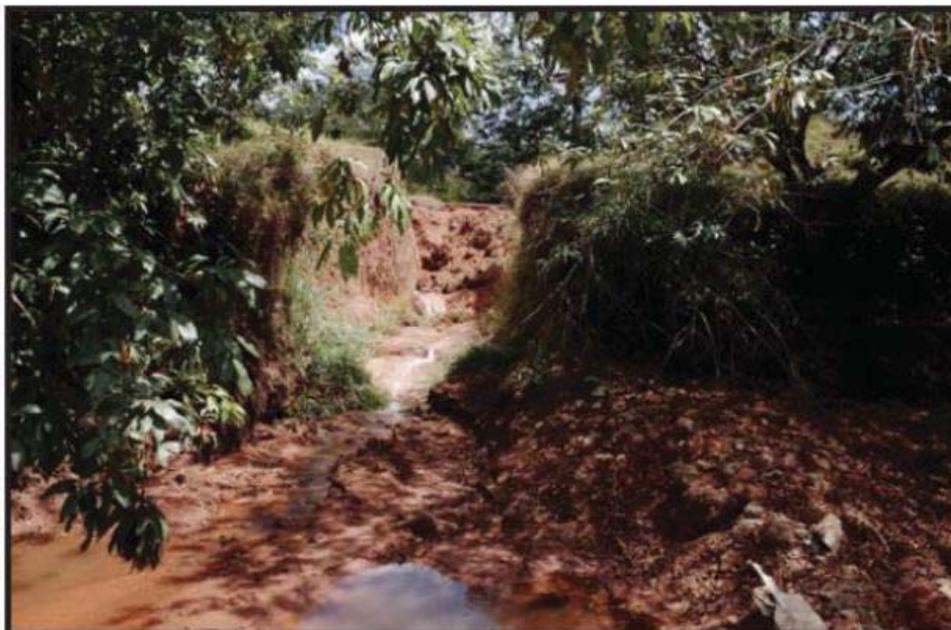
Figure 2.14. : Matériau de remblai placé dans le chenal sans ponceau pour créer un passage temporaire, l'eau s'écoulant sur le remblai (photographie en date du 31 mars 2014)

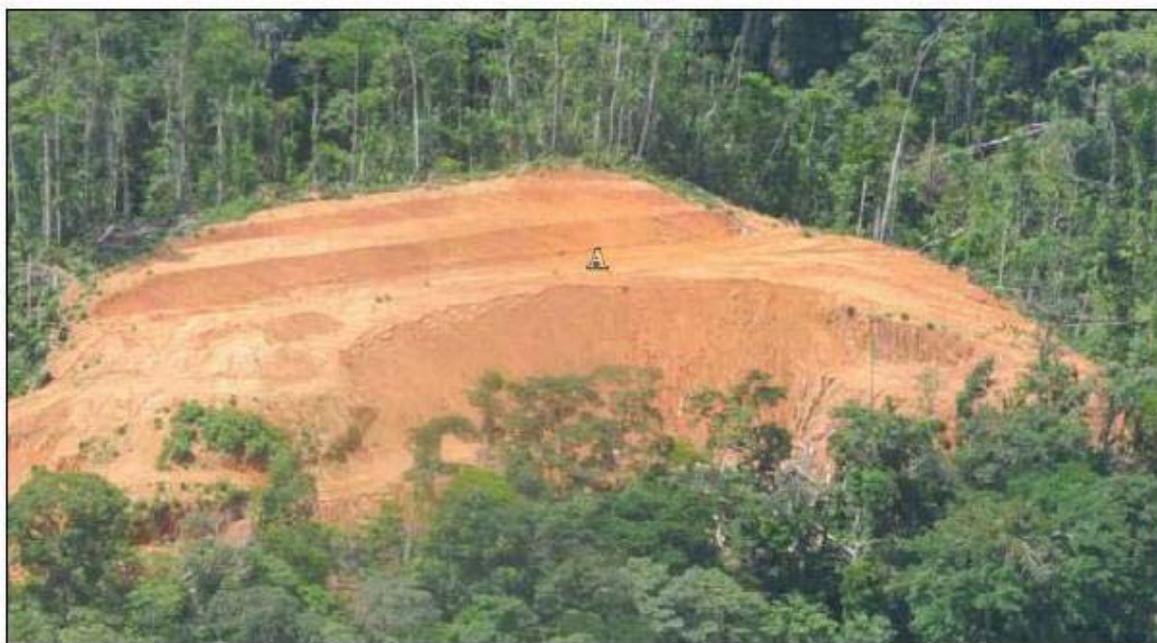
Figure 2.15. : Point d'érosion marquée n° 8.1, à 16,1 km en aval de la borne n° II (vue aérienne oblique, octobre 2012)

2.46. La figure 2.15 présente une photographie de l'emplacement prise depuis un hélicoptère en octobre 2012, la figure 2.16, une image satellite du même endroit captée en décembre 2013 et la figure 2.17, une autre photographie prise depuis un hélicoptère en mai 2014. La comparaison de ces trois images montre les effets de la négligence du Costa Rica, qui n'a pris aucune mesure de contrôle de l'érosion, ce qui a entraîné le rejet de sédiments érosifs dans le fleuve. Voici les explications qu'en donnent MM. Hagans et Weaver : «La série de trois images prises en 2012, 2013 et 2014 indique qu'il a été mis fin aux activités de construction initiales le long de ce segment en octobre 2012 et qu'aucun travail visible ou appréciable n'a été réalisé sur la chaussée en voie d'effondrement depuis 2012»¹⁵². En réalité,

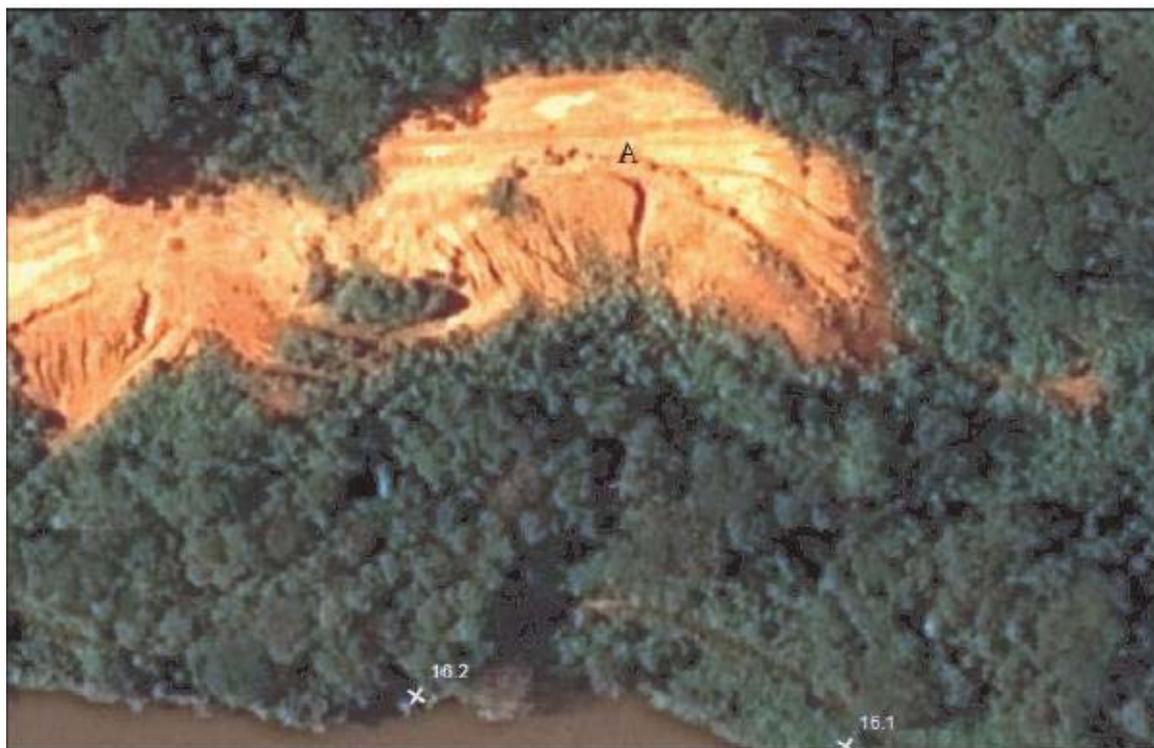
Figure 2.16. : Point d'érosion marquée n° 8.1, à 16,1 km en aval de la borne n° II (image satellite à haute résolution, décembre 2013)

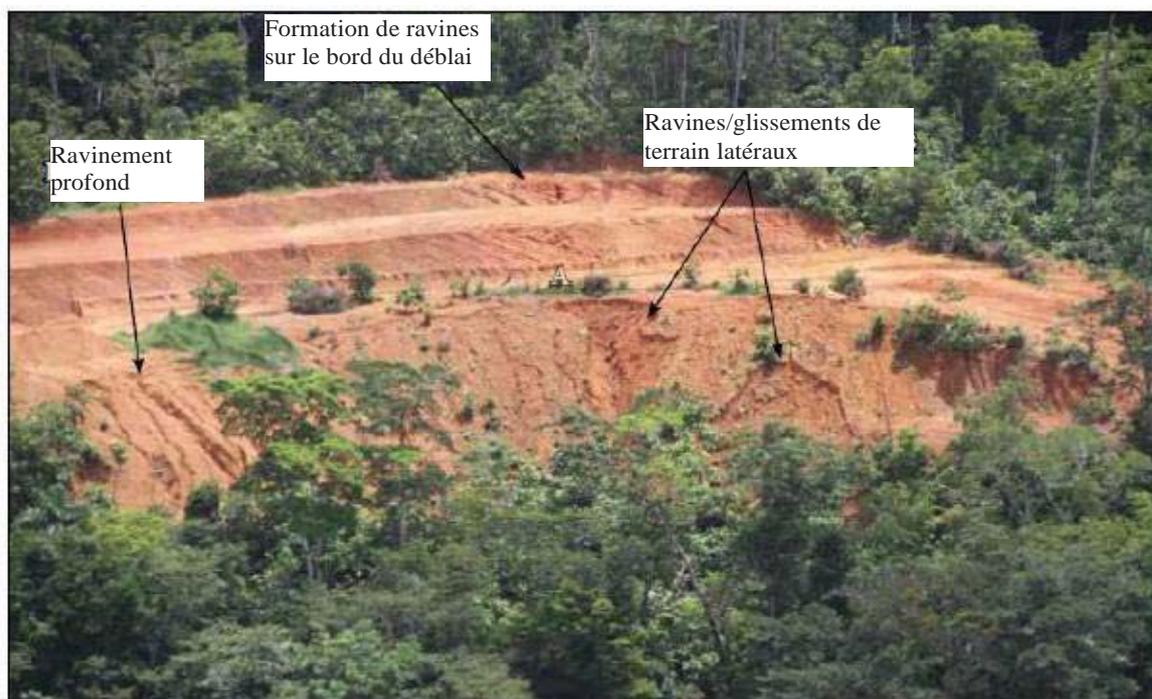
Figure 2.17. : Point d'érosion marquée n° 8.1, à 16,1 km en aval de la borne n° II (vue aérienne oblique, mai 2014)

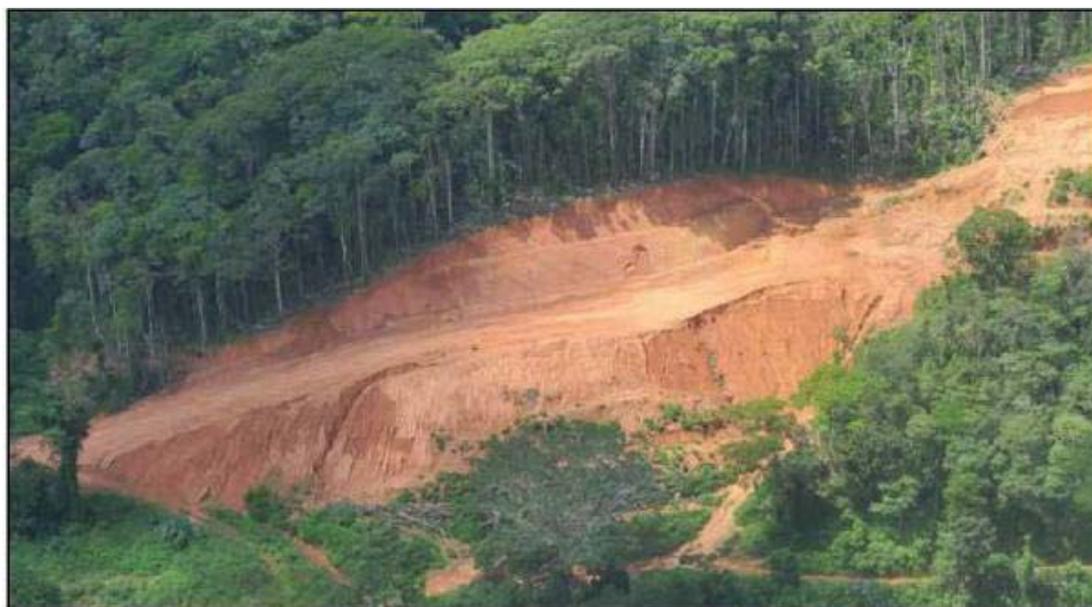
Figure 2.18. : Point d'érosion marquée n° 8.2, à 16,2 km en aval de la borne n° II (vue aérienne oblique, octobre 2012)

2.50. En particulier, MM. Hagans et Weaver notent que, dès octobre 2012, on pouvait constater «le glissement de terrain qu'avait connu le talus de déblai ... à l'endroit correspondant au centre de la photographie»¹⁶⁰. On peut également observer sur cette photo «un système d'escarpement arqué en forme de couronne en voie de formation le long du bord extérieur de la route», ce qui indique «l'imminence de l'effondrement du talus de remblai constitué de matériaux de remblai non compactés et meubles ayant été poussés latéralement par les engins de terrassement sur la pente escarpée pendant la construction»¹⁶¹.

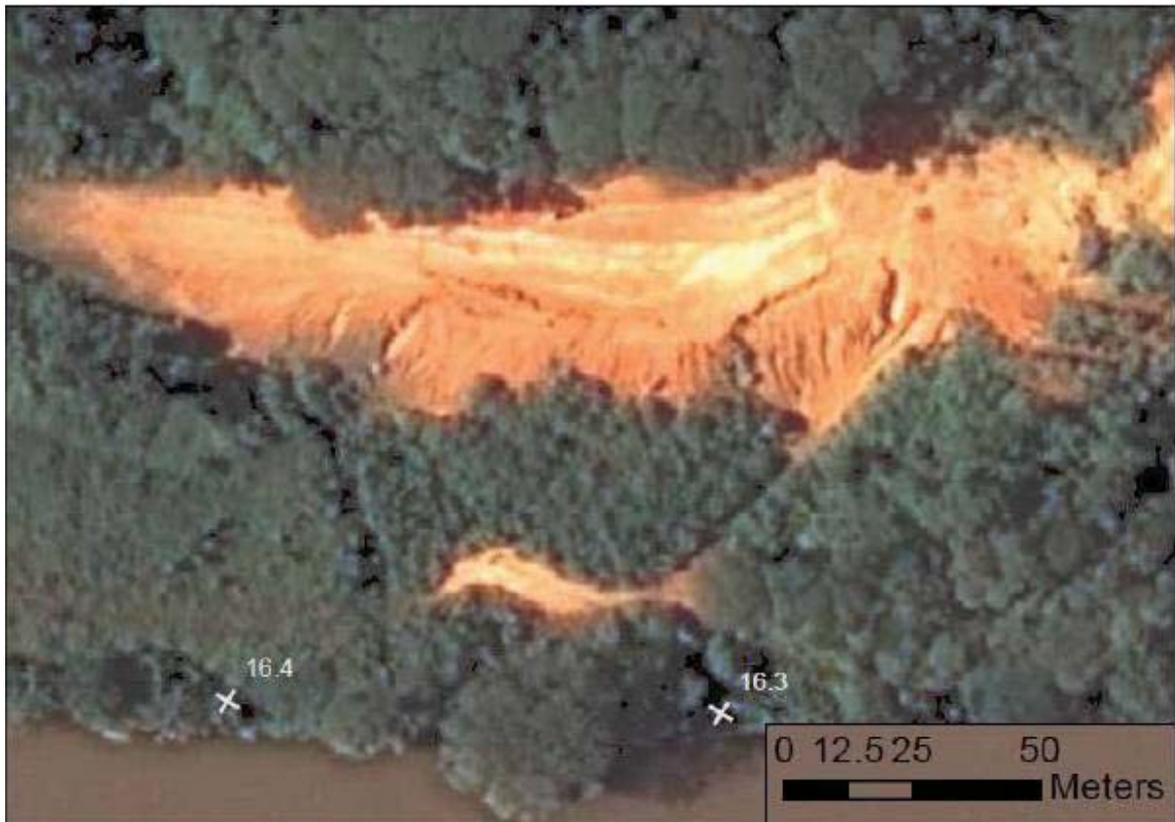
Figure 2.19. : Point d'érosion marquée n° 8.2, à 16,2 km en aval de la borne n° II (image satellite à haute résolution, décembre 2013)

2.51. L'analyse de l'image de décembre 2013 révèle que l'érosion s'était alors aggravée. MM. Hagans et Weaver signalent que «l'escarpement paraît de plus en plus net et intégré au bord extérieur de la route, à mesure que les talus de remblai instables continuent de se déformer» et que «les deux plus importantes ravines du point n° 8.2 se trouvent, comme par hasard, situées le long des marges latérales de l'escarpement qui définissent les talus de remblai les plus instables et les plus susceptibles de s'effondrer»¹⁶².

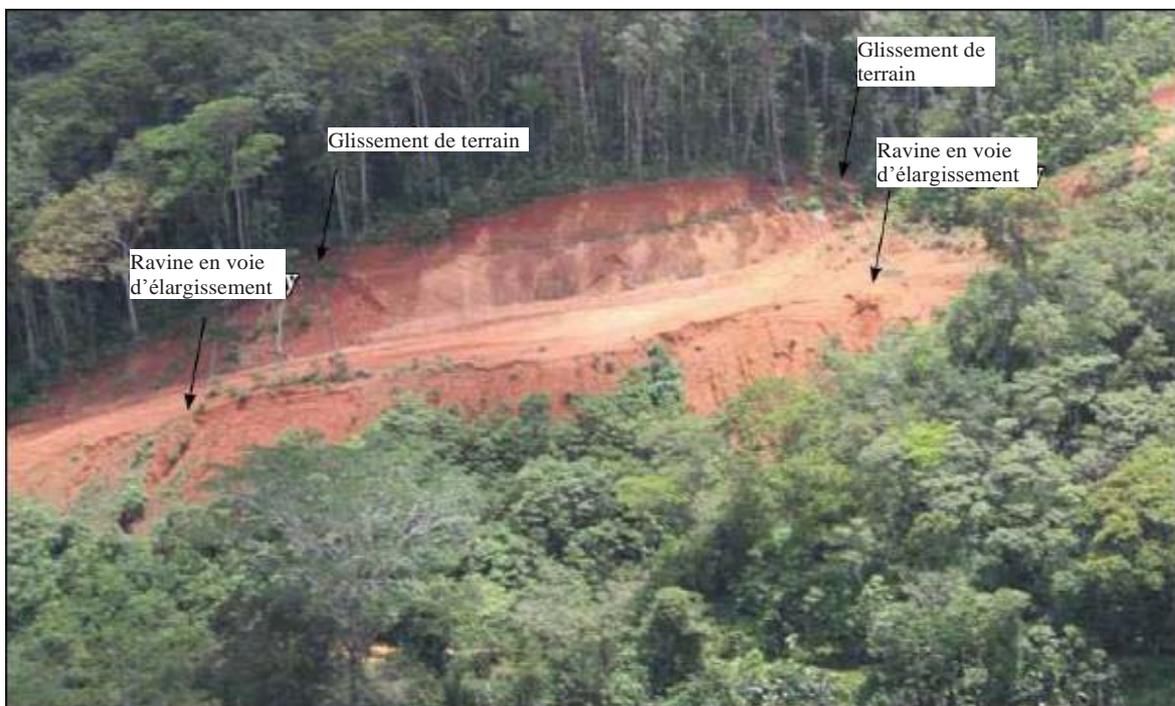
Figure 2.20. : Point d'érosion marquée n° 8.2, à 16,2 km en aval de la borne n° II (vue aérienne oblique, mai 2014)

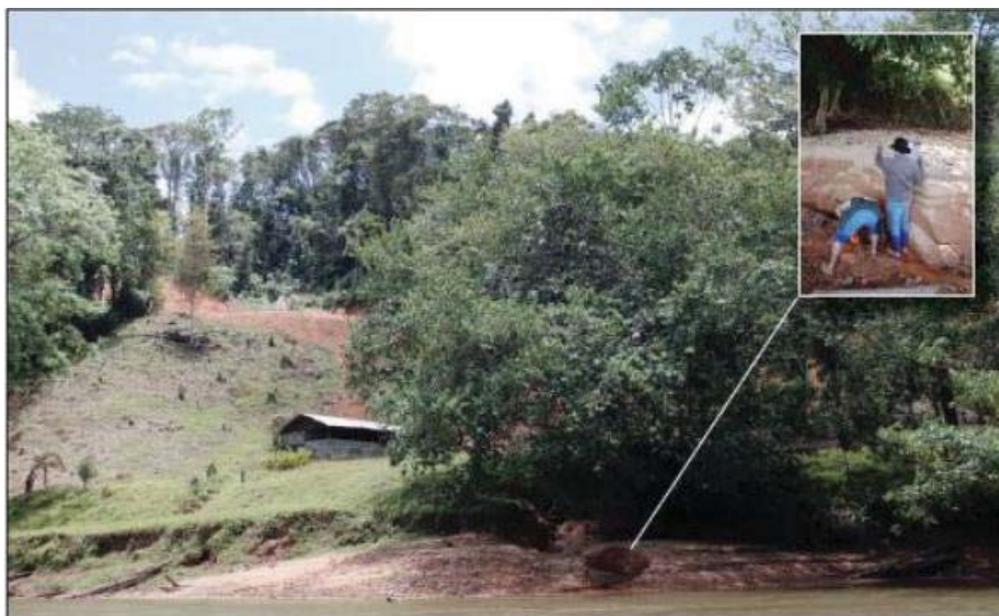
Figure 2.21. : Delta sédimentaire en aval du point d'érosion marquée n° 9.6 (photographies et mesures en date du 30 mars 2014)

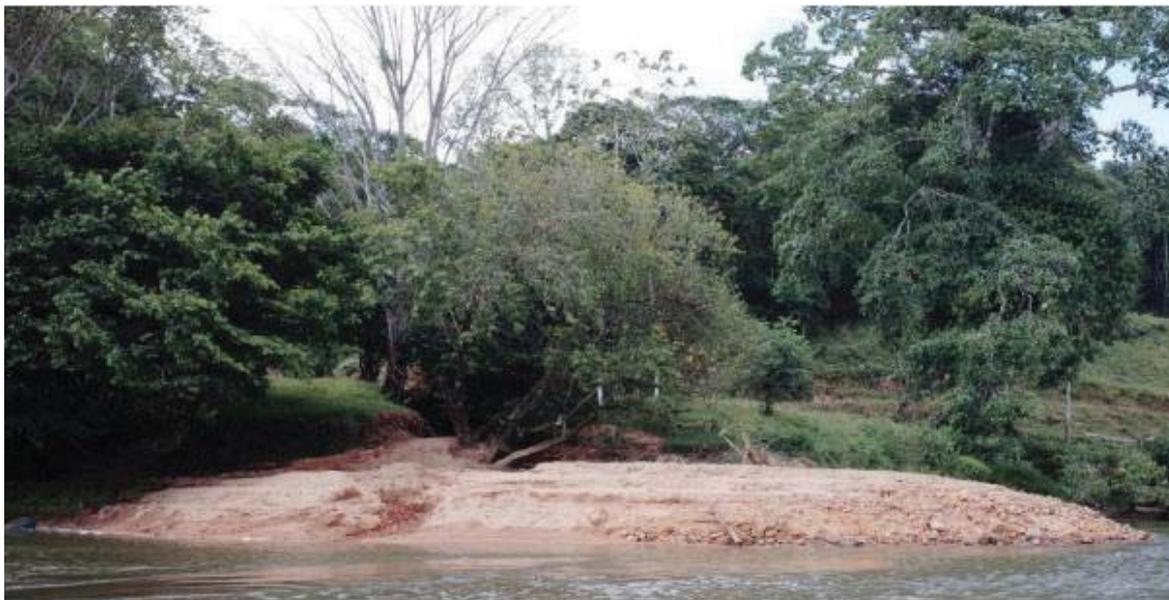
**Figure 2.22. : Delta sédimentaire en aval du point d'érosion marquée n° 9.4
(photographie en date du 30 mars 2014)**

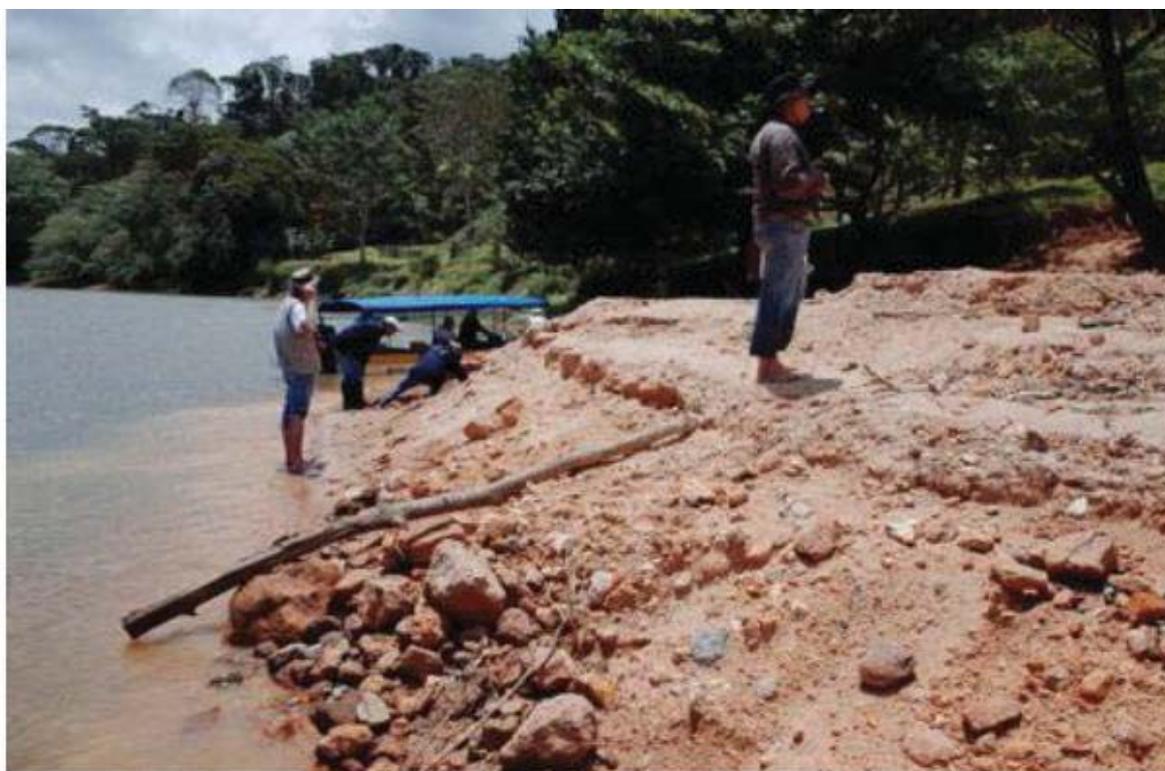
**Figure 2.23. : Delta sédimentaire en aval du point d'érosion marquée n° 9.4
(photographie en date du 30 mars 2014)**

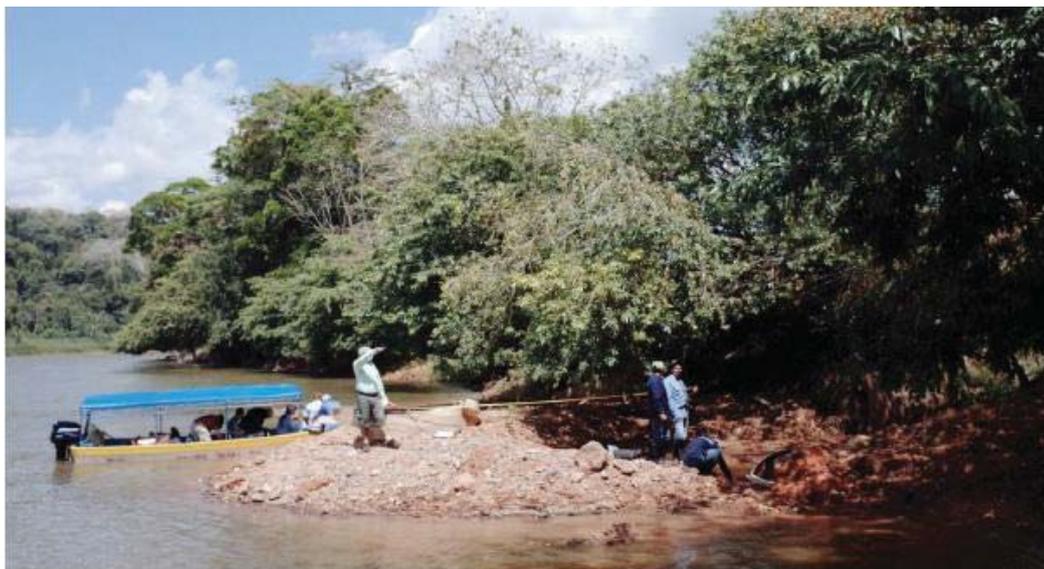
Figure 2.24. : Delta sédimentaire composé de matériau de remblai du passage de cours d'eau effondré, à 20,3 km en aval de la borne n° II, s'étendant dans le fleuve San Juan (photographie en date du 31 mars 2014)

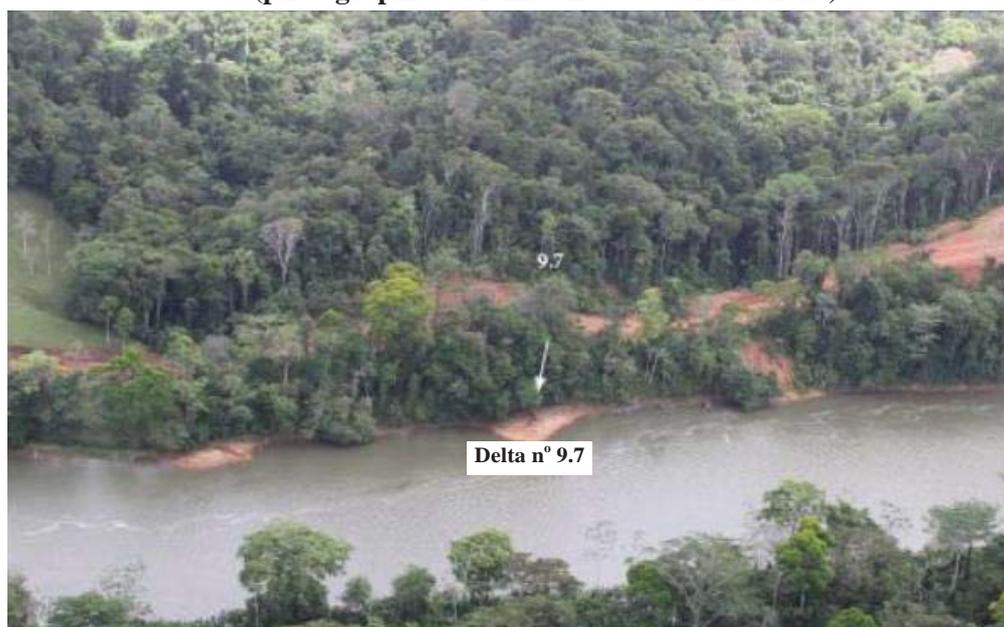
Figure 2.25. : Delta sédimentaire du point d'érosion marquée n° 9.7 (photographie aérienne en date du 2 mai 2014)

2.59. On pourrait citer d'autres exemples, notamment le delta paraissant sur les figures 2.25-2.27 ci-dessus, formé au point d'érosion marquée n° 9.7 de Kondolf (qui ne fait pas partie des emplacements examinés en détail plus haut).
