**AFFAIRE RELATIVE À LA CONSTRUCTION D'UNE ROUTE AU COSTA RICA
LE LONG DU FLEUVE SAN JUAN**

(NICARAGUA c. COSTA RICA)

RÉPLIQUE DE LA RÉPUBLIQUE DU NICARAGUA

4 AOÛT 2014

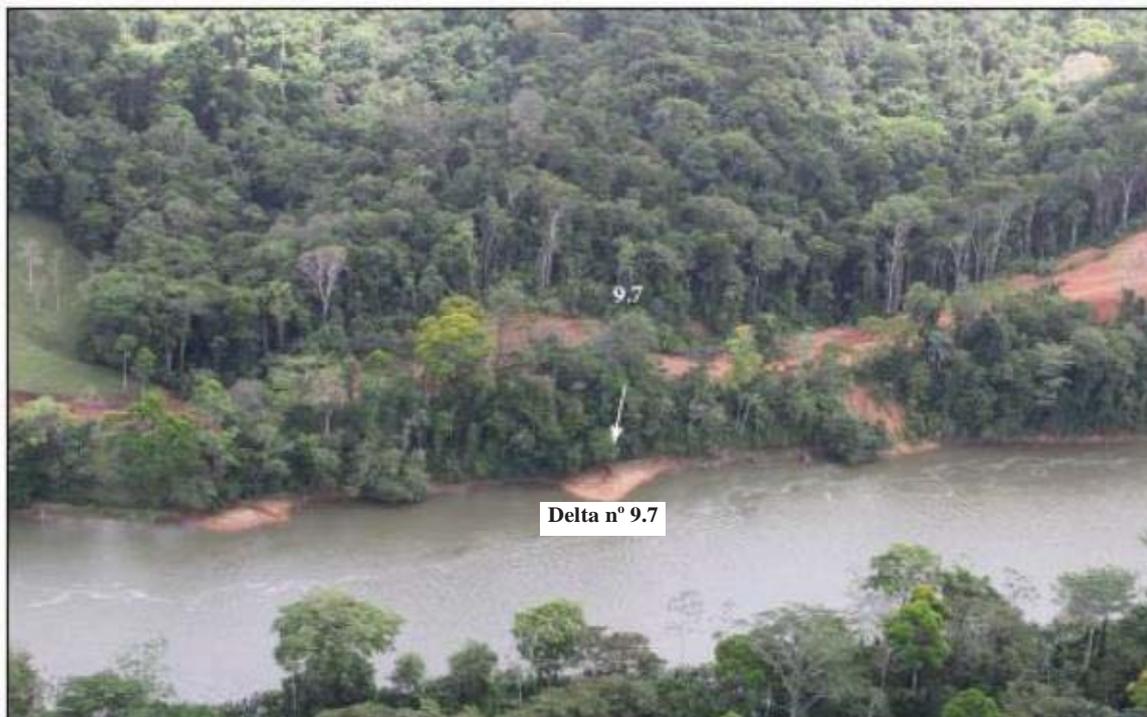
**Figure 2.26. : Delta sédimentaire du point d'érosion marquée n° 9.7
(photographie en date du 30 mars 2014)**

2.59. On pourrait citer d'autres exemples, notamment le delta paraissant sur les figures 2.25-2.27 ci-dessus, formé au point d'érosion marquée n° 9.7 de Kondolf (qui ne fait pas partie des emplacements examinés en détail plus haut).

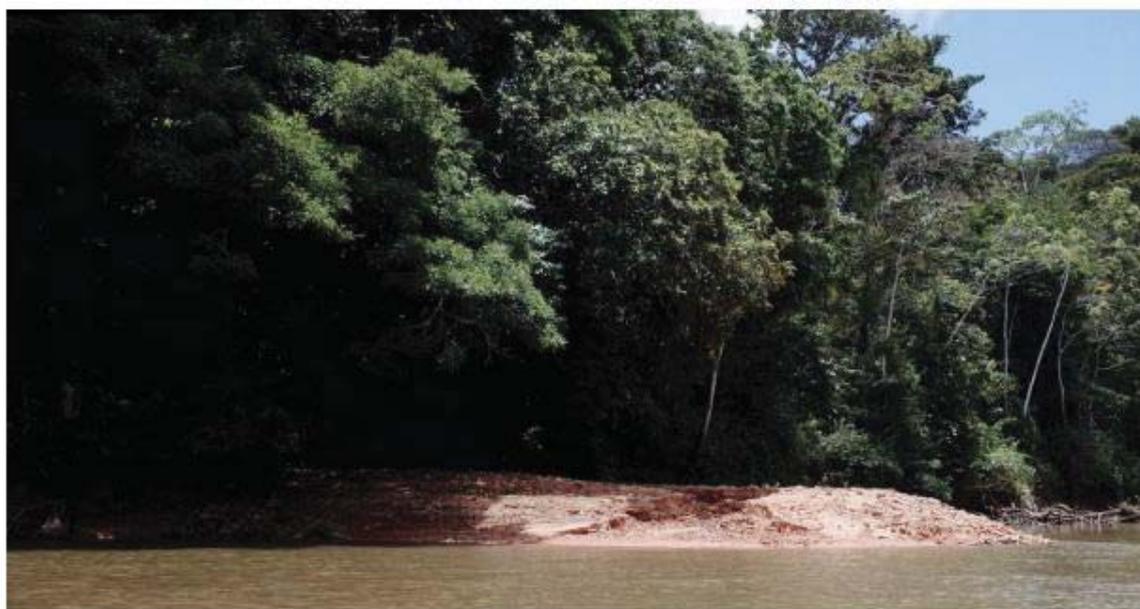
**Figure 2.27. : Delta sédimentaire du point d'érosion marquée n° 9.7
(photographie en date du 30 mars 2014)**

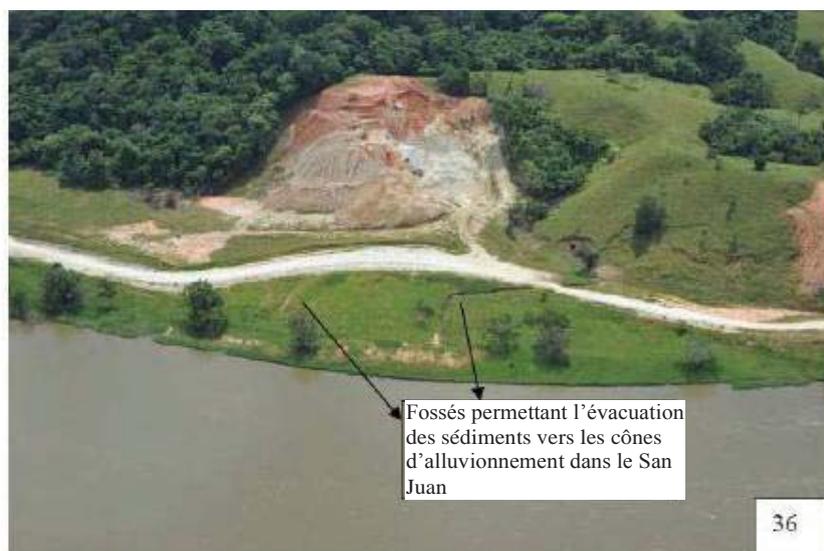
Figure 2.28. : Carrière située à environ 7,7 km en aval de la borne n° II, où des fossés ont été creusés pour l'évacuation des sédiments vers le fleuve (photographie tirée du rapport Kondolf de 2012, appendice B, octobre 2012)

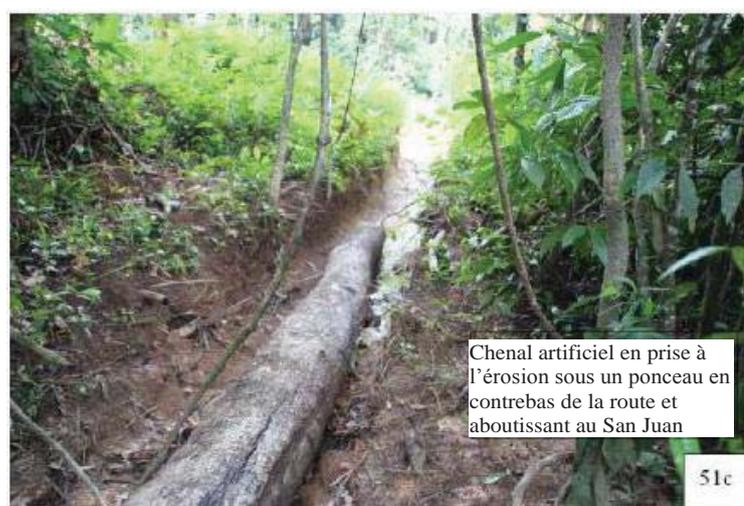
Figure 2.29. : Erosion d'un chenal artificiel creusé entre la route et le fleuve, à quelque 11,3 km en aval de la borne n° II (photographie tirée du rapport Kondolf de 2012, appendice B, octobre 2012)

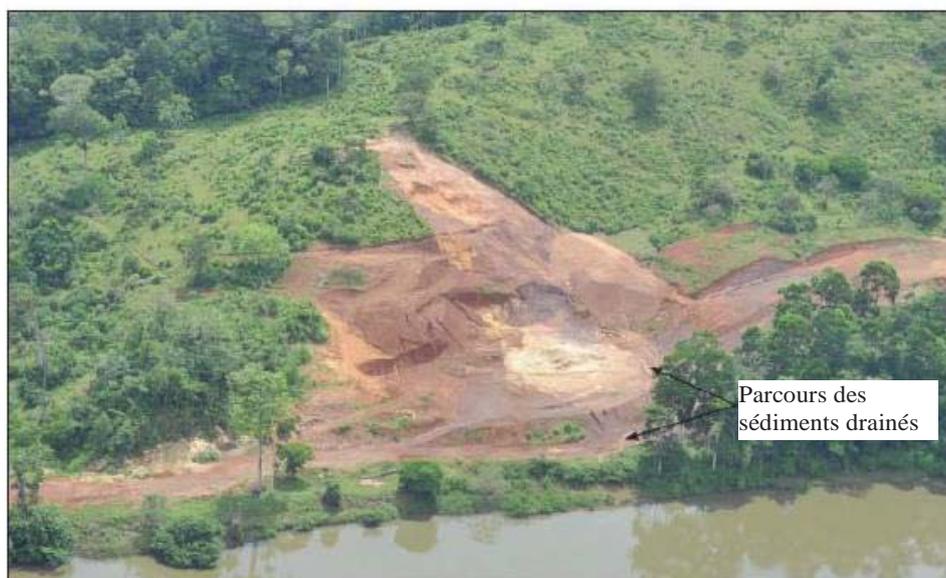
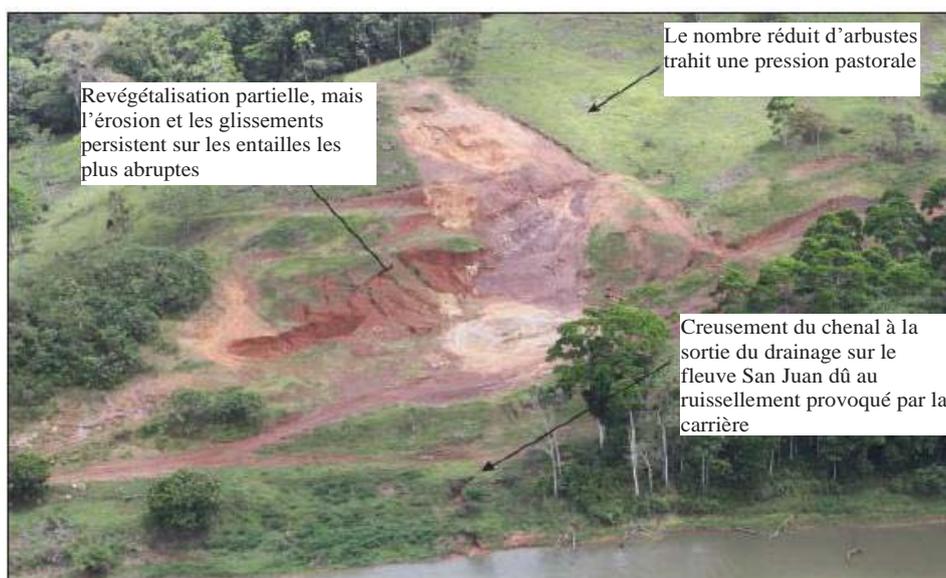
Figure 2.30. : Comparaison entre des photographies prises en octobre 2012 et en mai 2014 depuis un hélicoptère dans l'espace aérien nicaraguayen ; emplacement : 25,3 km en aval de la borne n° II

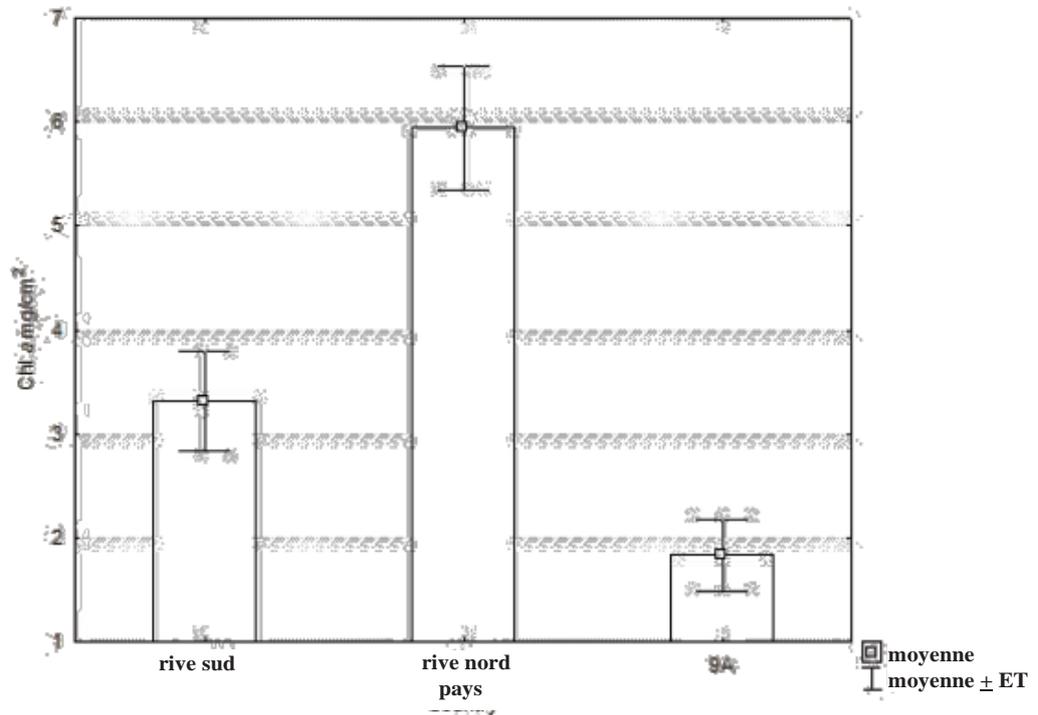
Figure 2.31. : Biomasse du périphyton sur le substrat benthique (cailloux et galets) dans les deltas situés sur la rive sud du San Juan (recevant les sédiments provenant de l'érosion de la route 1856), sur la rive nord (formés par les cours d'eau drainant les forêts) et au point n° 9A (La Chorrera)

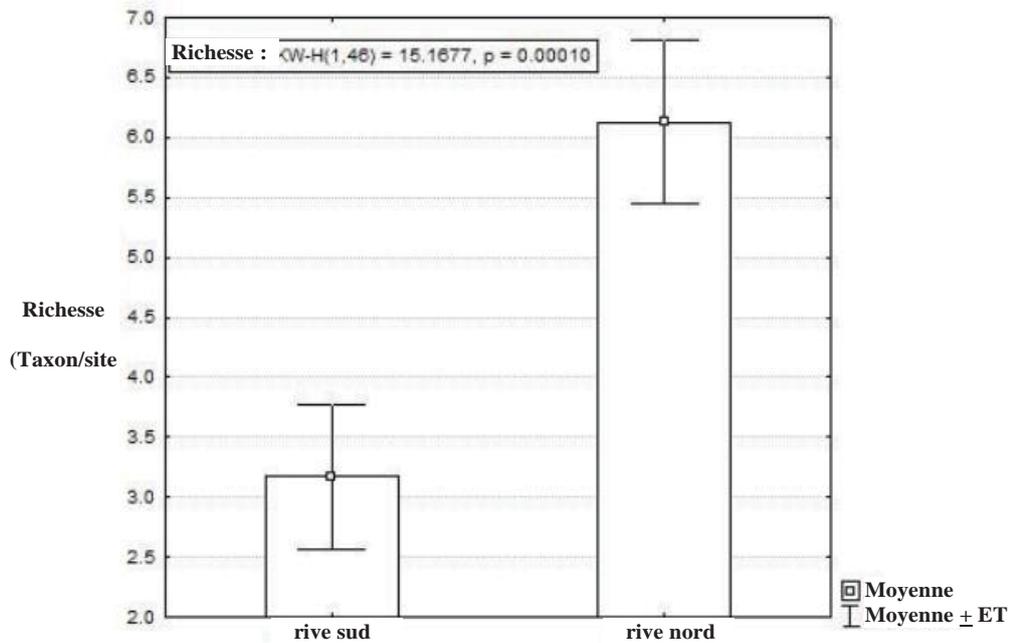
Figure 2.32. : Différence entre les deltas des rives nord et sud du fleuve San Juan du point de vue de la richesse benthique en macroinvertébrés

2.91. Selon Mme Ríos, il faut conclure de ces données que «les communautés aquatiques des ruisseaux drainant la route sont sensiblement détériorées par rapport à celles des deltas des affluents qui se jettent dans le fleuve sur sa rive nord, lesquelles ne sont pas touchées par les sédiments provenant de la route»²³⁵. Cette observation «indiquent clairement que les sédiments provenant de l'érosion de la route ont des effets nocifs sur les communautés aquatiques des deltas touchés»²³⁶.

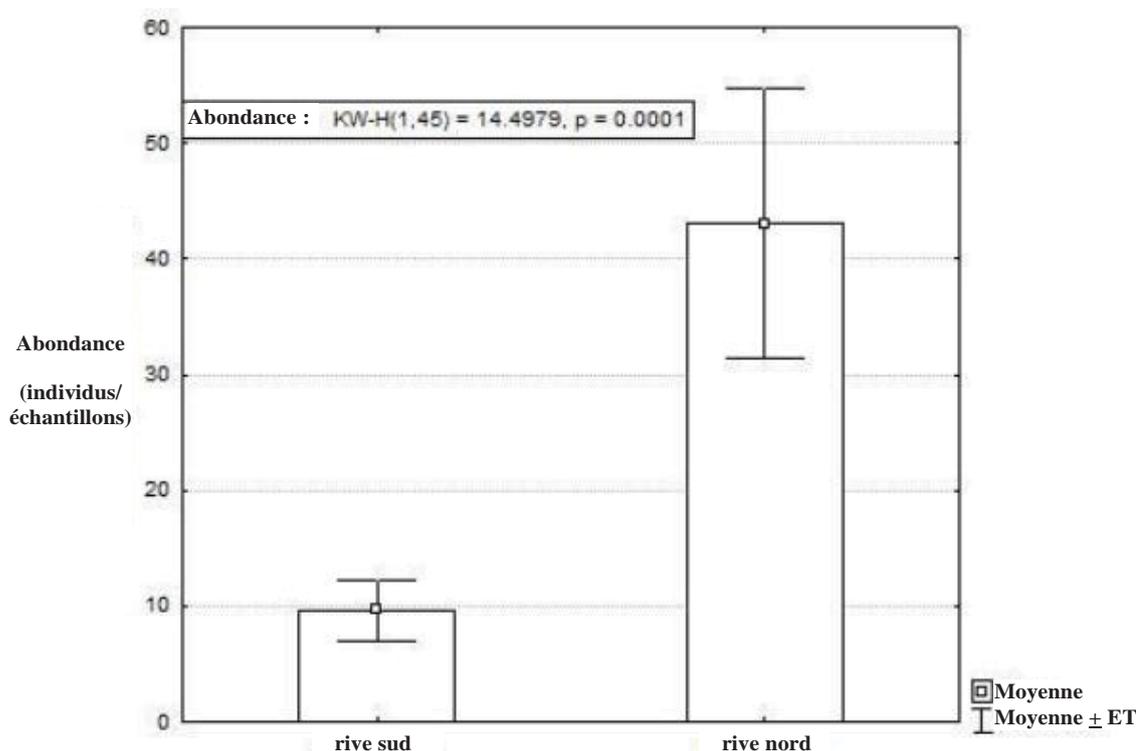
Figure 2.33. : Différence entre les deltas des rives nord et sud du fleuve San Juan du point de vue de l'abondance benthique en macroinvertébrés

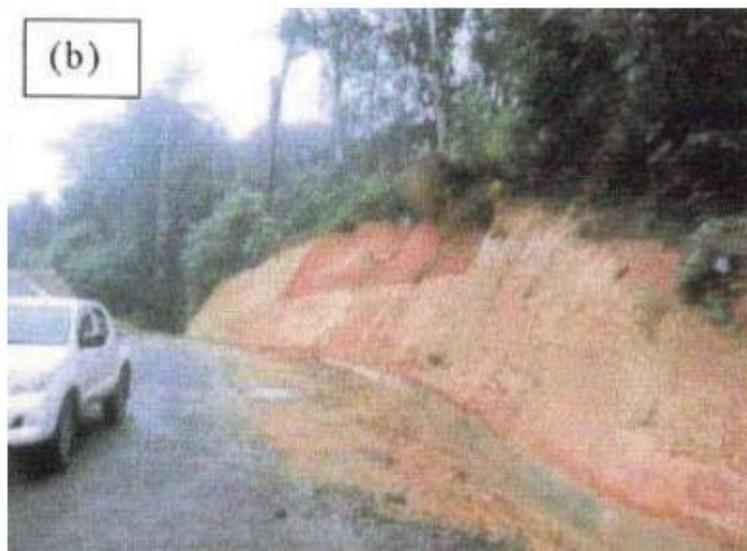
**Figure 2.34. : Photographie du point n° 1 de l'UCR :
glissement de terrain sur un talus de déblai**

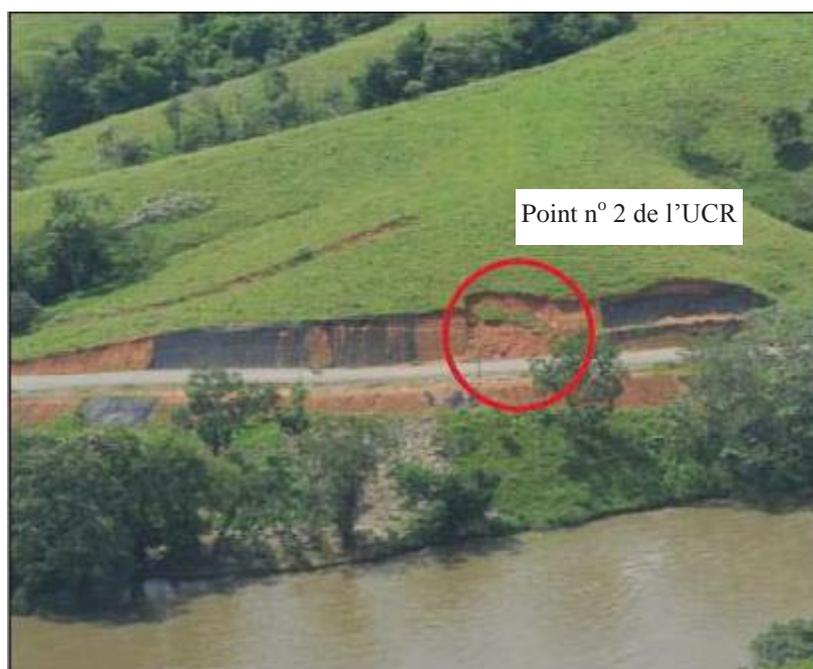
91 **Figure 2.35. : Vue aérienne du point n° 2 de l'UCR :
glissement de terrain sur un talus de déblai**

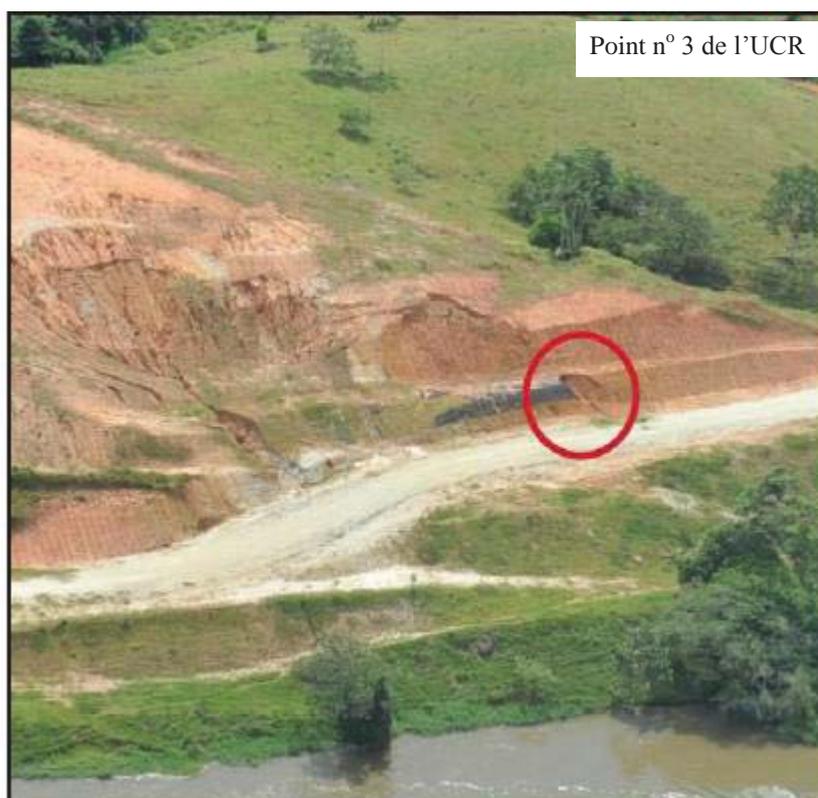
**Figure 2.36. : Vue aérienne du point n° 3 de l'UCR :
ravinement d'un talus de déblai**

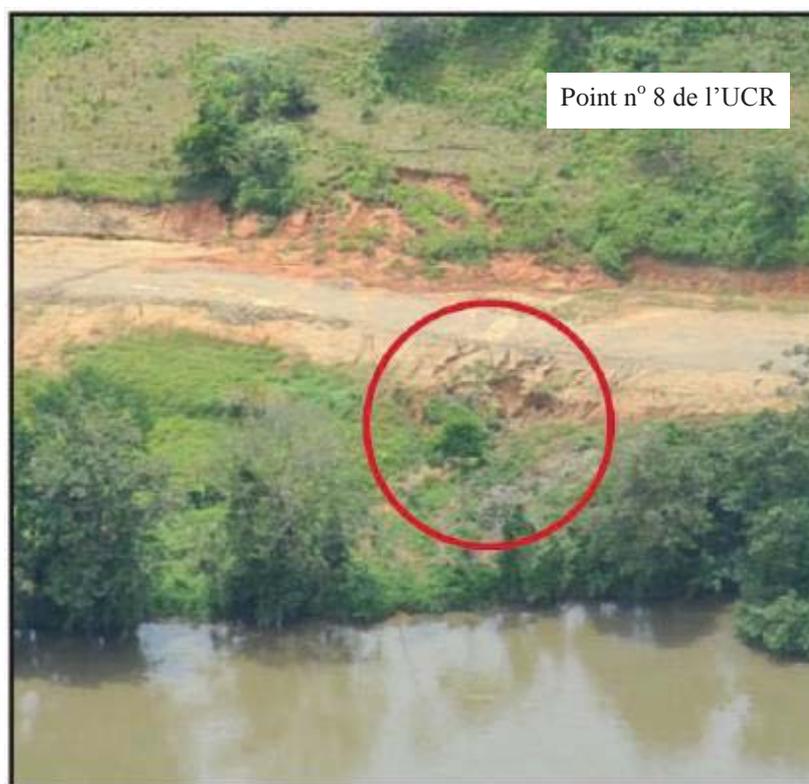
**Figure 2.37. : Vue aérienne du point n° 8 de l'UCR :
ravinement d'un remblai**

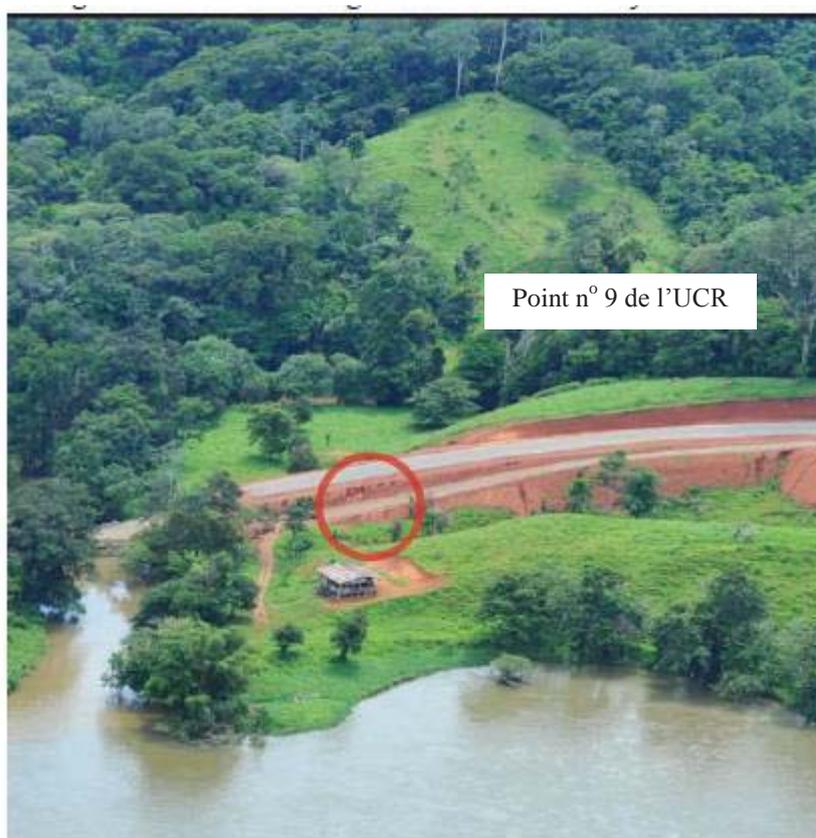
Figure 2.38. : Vue aérienne du point n° 9 de l'UCR : ravinement d'un remblai

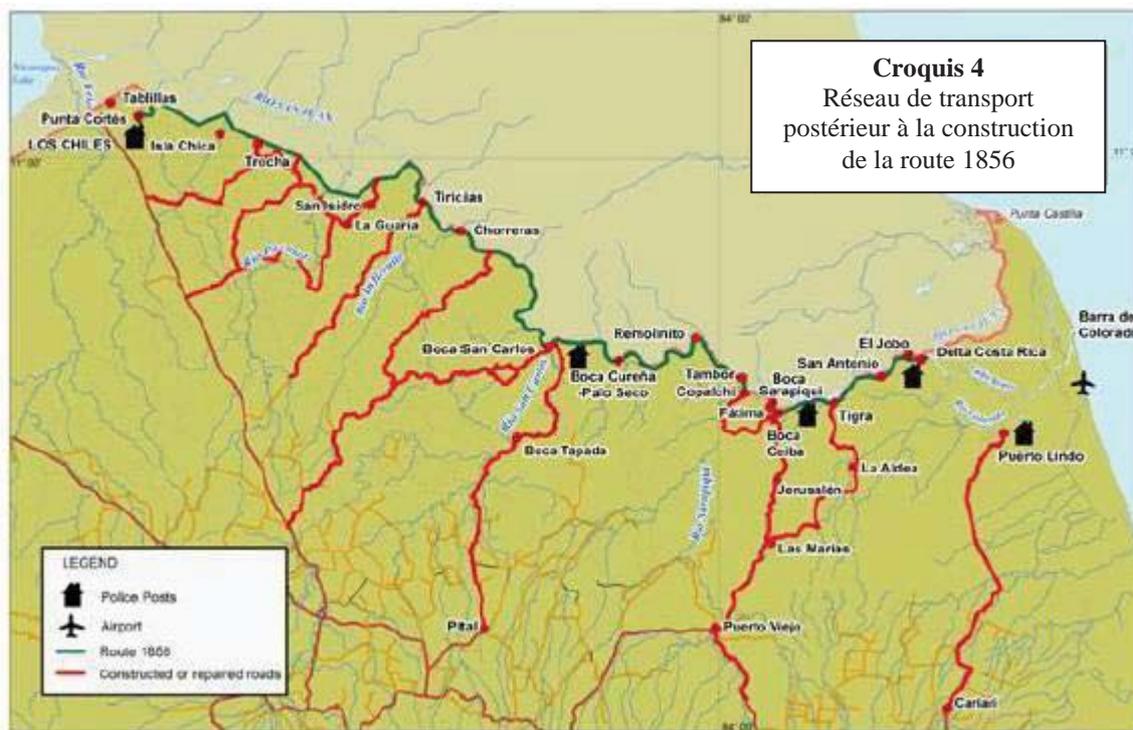
Figure 2.39. : Croquis 4 du contre-mémoire du Costa Rica : «Réseau de transport postérieur à la construction de la route» ; routes d'accès indiquées en rouge

2.117. L'estimation de l'érosion présentée par le Costa Rica ne tient compte de l'apport sédimentaire provenant d'aucune de ces routes, donnant ainsi une impression trompeuse de la quantité de sédiments provenant de la route qui pénètre dans le fleuve San Juan. Etant donné que ces routes d'accès se trouvent dans des bassins hydrographiques drainés par le fleuve, les sédiments

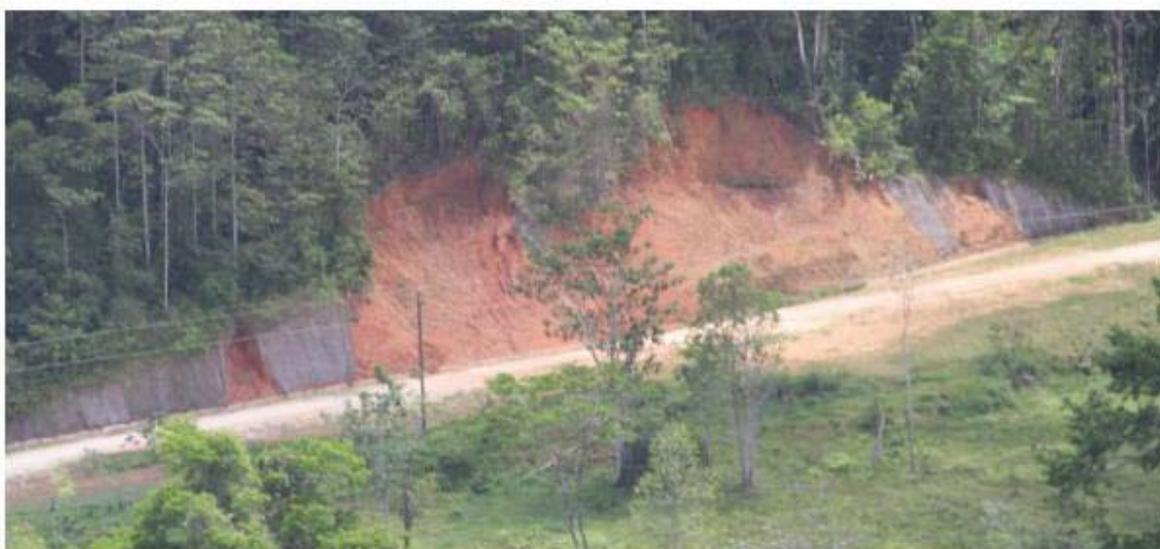
Figure 3.1. : Géotextile dégradé à 10 km environ en aval de la borne n° II

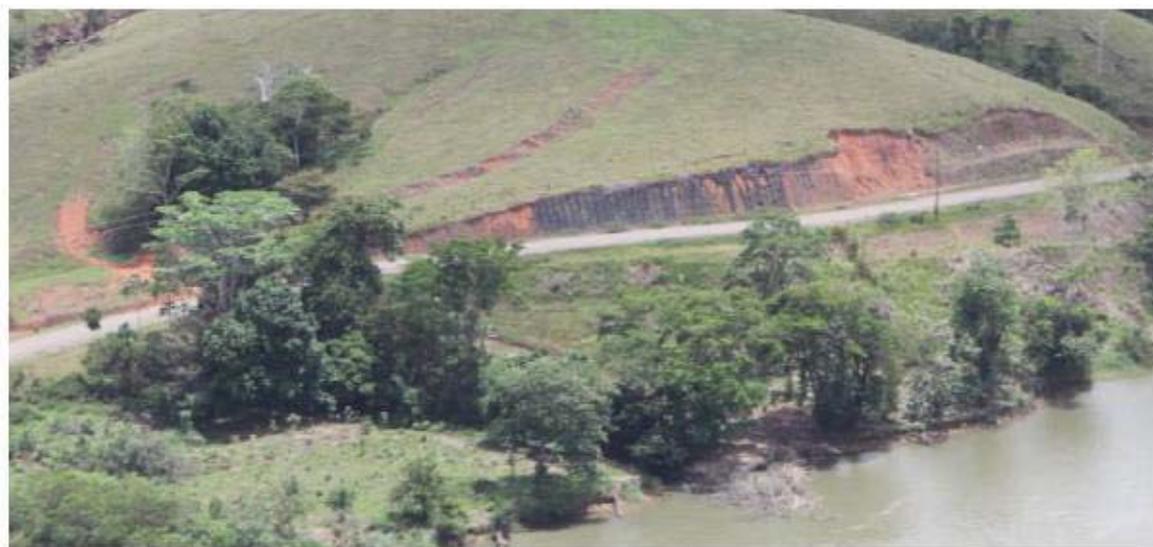
Figure 3.2. : Géotextile dégradé à 6,8 km environ en aval de la borne n° II

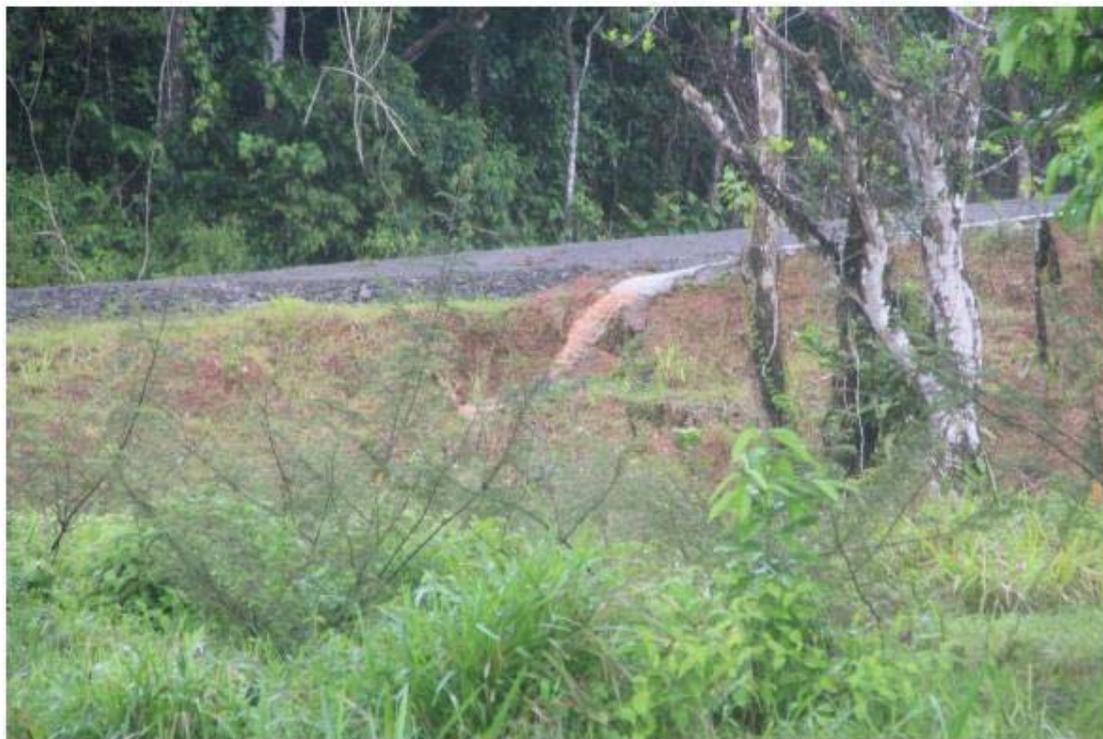
Figure 3.3. : Photographie prise en mai 2013 et montrant les eaux de ruissellement de la route déviées de l'ouvrage de drainage vers le remblai

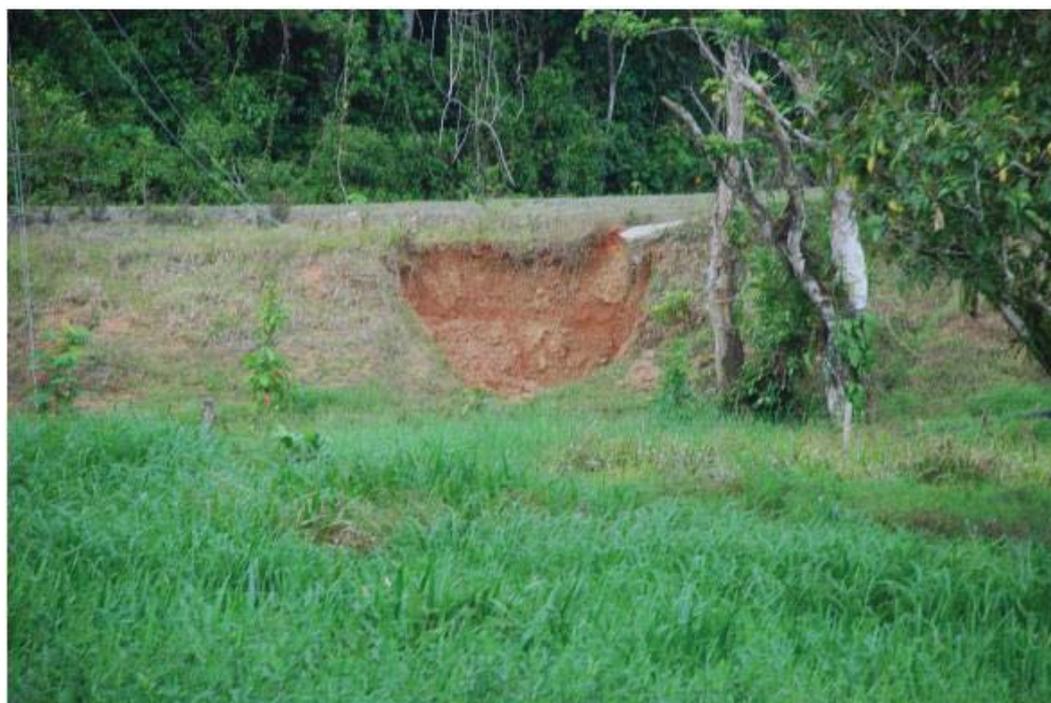
Figure 3.4. : Photographie prise en mai 2014 et montrant l'érosion résultant de la déviation des eaux de l'ouvrage de drainage vers le remblai

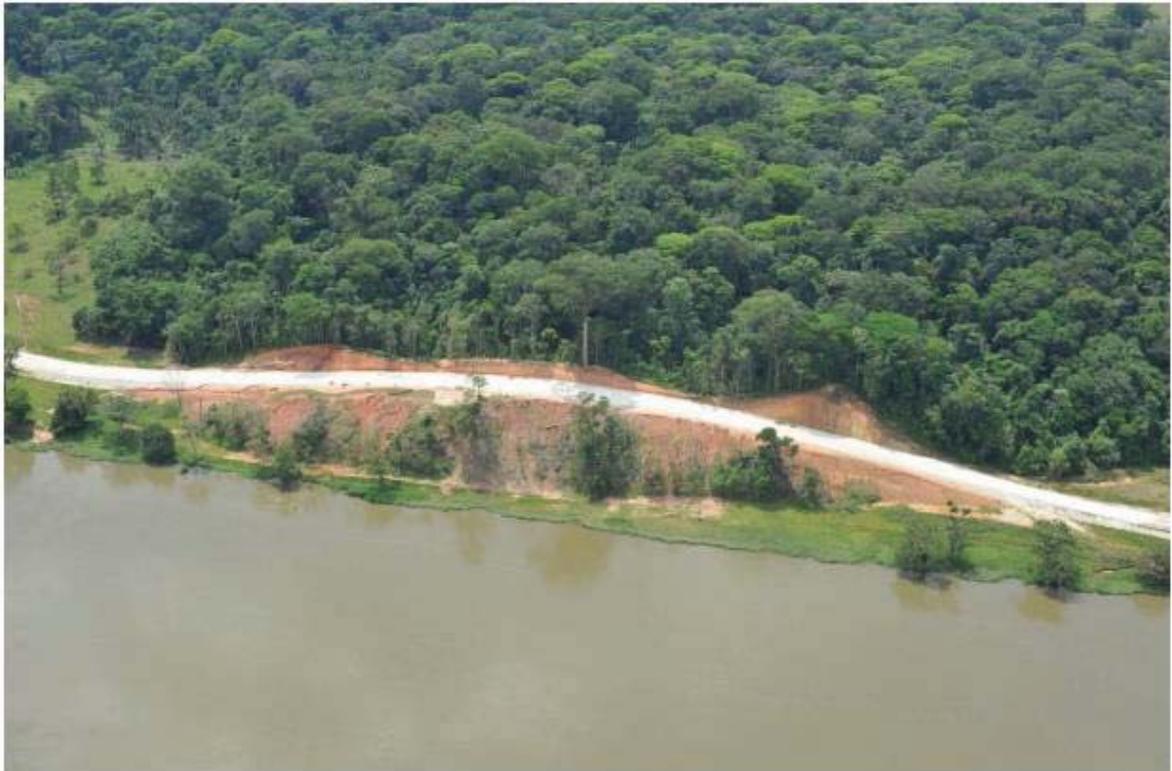
Figure 5.1. : Point d'érosion marquée n° 4.1, à 8.2-8.7 km en aval de la borne n° II

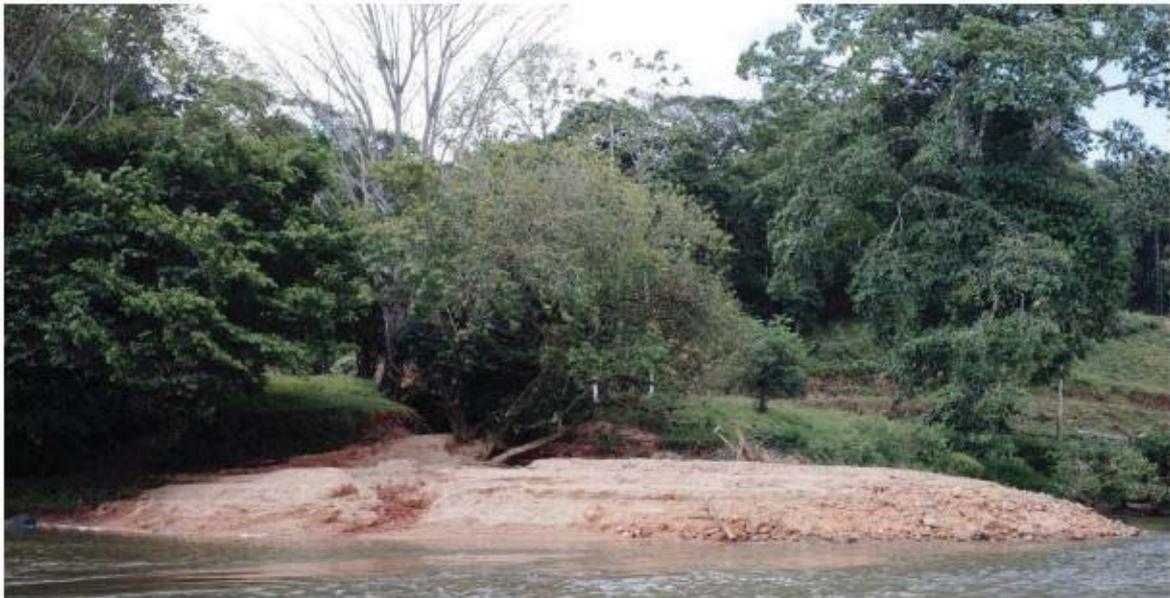
Figure 5.2. : Delta sédimentaire en aval du point d'érosion marquée n° 9.4 (photographie en date du 30 mars 2014)

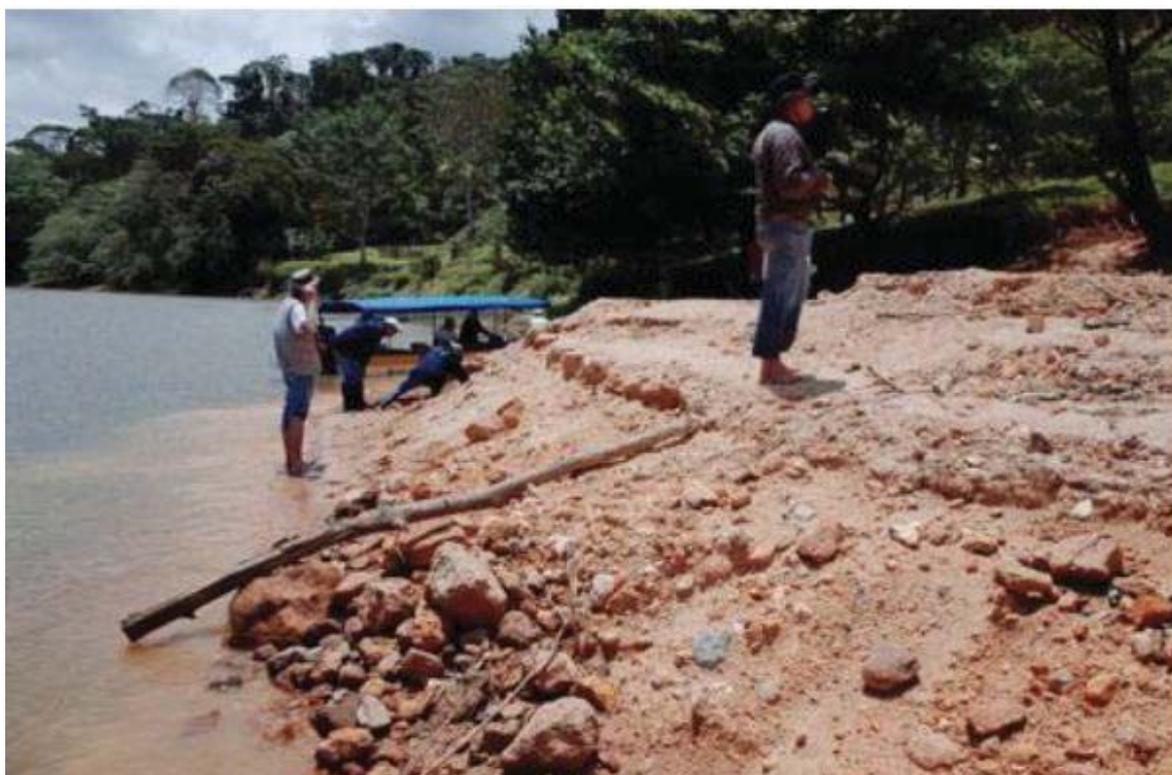
**Figure 5.3. : Delta sédimentaire en aval du point d'érosion marquée n° 9.4
(photographie en date du 30 mars 2014)**

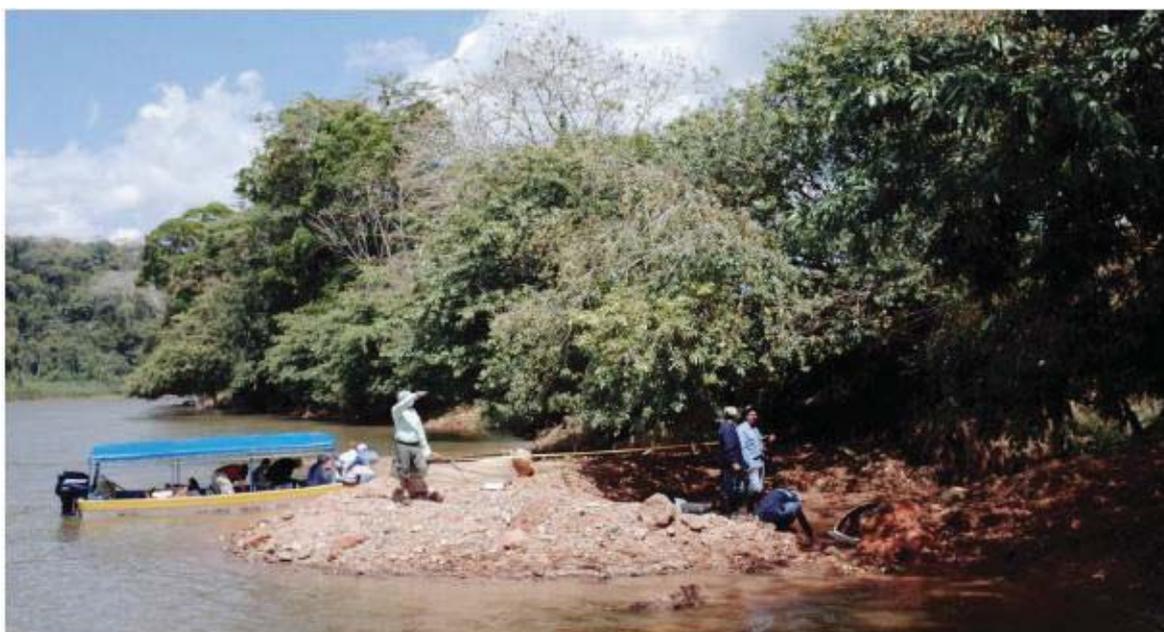
**Figure 5.4. : Delta sédimentaire constitué de matériaux de remblai d'un passage de cours d'eau effondré à 20,3 km en aval de la borne n° II, s'étendant dans le San Juan
(photographie en date du 30 mars 2014)**

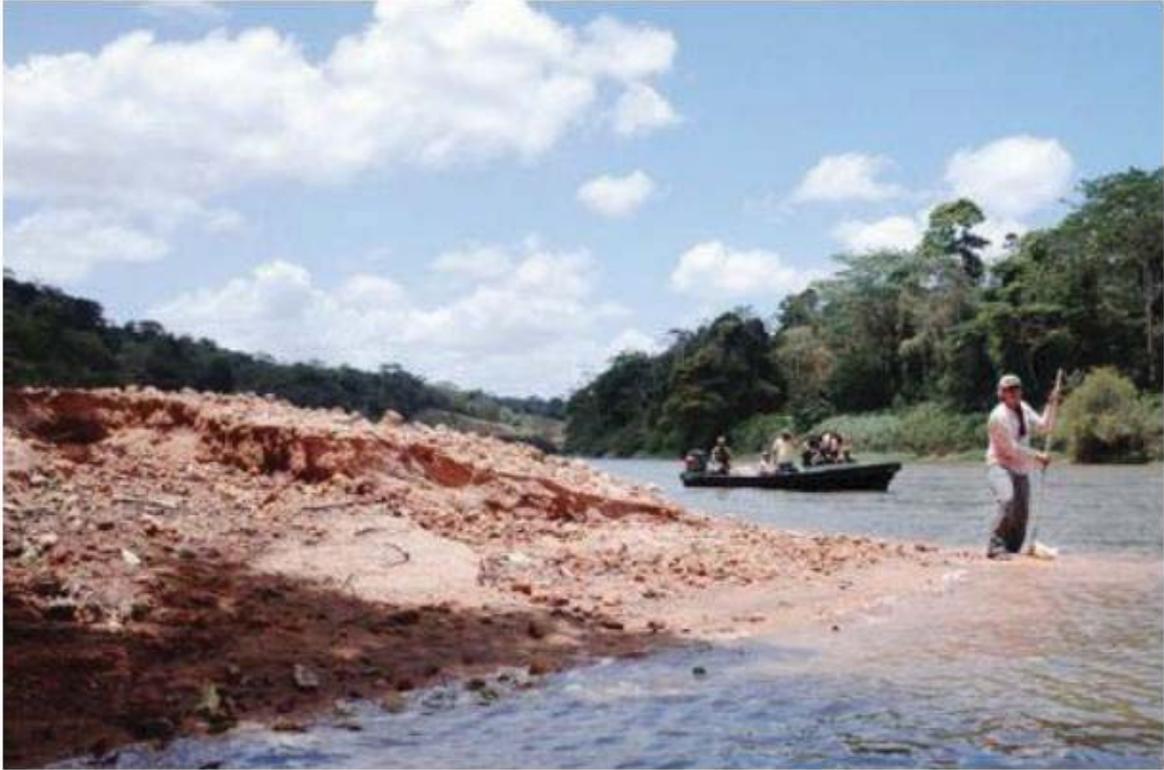
**Figure 5.5. : Delta sédimentaire au point d'érosion marquée n° 9.7
(photographie en date du 30 mars 2014)**
